MAHLE

MOTORENTEILE UND FILTER: SCHADENSBILDER, URSACHEN UND VERMEIDUNG

Technische Information

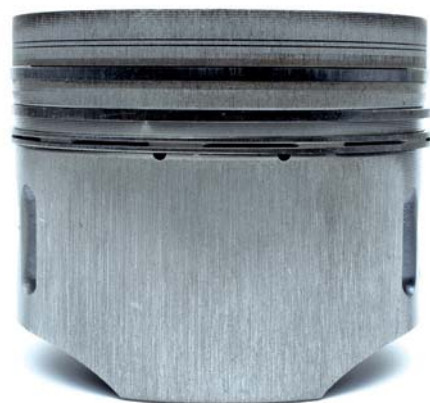
- Der Kolbenschaft weist ein mattes, breites Tragbild auf der Druck- und Gegendruckseite auf (Abb. 1).
- Das Bearbeitungsprofil am Kolbenschaft (Abb. 2) und am Laufpartner (Zylinderwand oder Zylinderlaufbuchse) ist abgetragen (Abb. 3).
- Kolbenschaft, Kolbenringe, Zylinderwand und/oder Zylinderlaufbuchse weisen schmale Riefen in Laufrichtung auf.
- Kolbenringe und Nutflanken haben Höhenverschleiß (Abb. 4).
- An den Kolbenringen ist ein großes Stoßspiel. Die Ringkanten sind messerscharf.
- Die Laufstege des Ölabbstreifings sind abgetragen (Abb. 5).
- Der Kolbenbolzen hat Riefen mit wellenförmigem Profil in Längsrichtung (Abb. 6).
- Auch an anderen Bauteilen, zum Beispiel an einem Ventilschaft, kann man Schmutzverschleiß finden (Abb. 7).

Abb. 1
Schmutzverschleiß am Kolben –
starke Riefen in Längsrichtung

- Das Ansaugsystem ist auf Undichtheiten zu prüfen.
- Der Luftfilter muss überprüft und ggf. ausgetauscht werden.
- Vor der Montage müssen das Kurbelgehäuse sowie die Saugrohre von Schmutz befreit werden.
- Während der Montage ist auf Sauberkeit zu achten.

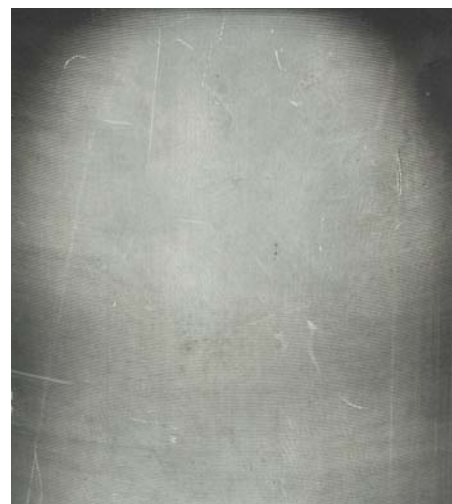
Abb. 2
Teilweise abgetragenes Bearbeitungsprofil am Kolben-
schaft

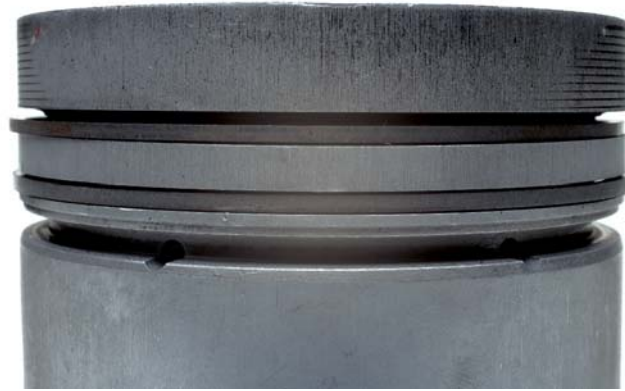
Abb. 4
Axialverschleiß der Kolbenringe

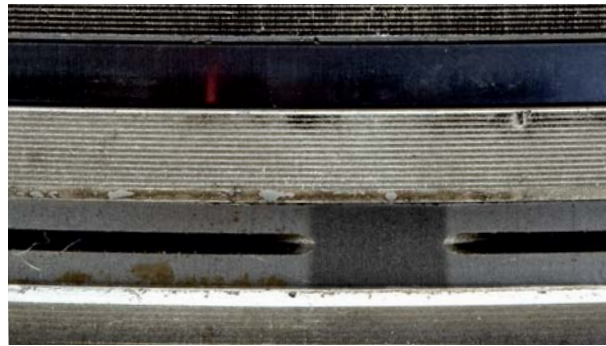
Abb. 5
Extrem verschlissener Ölabbstreifring

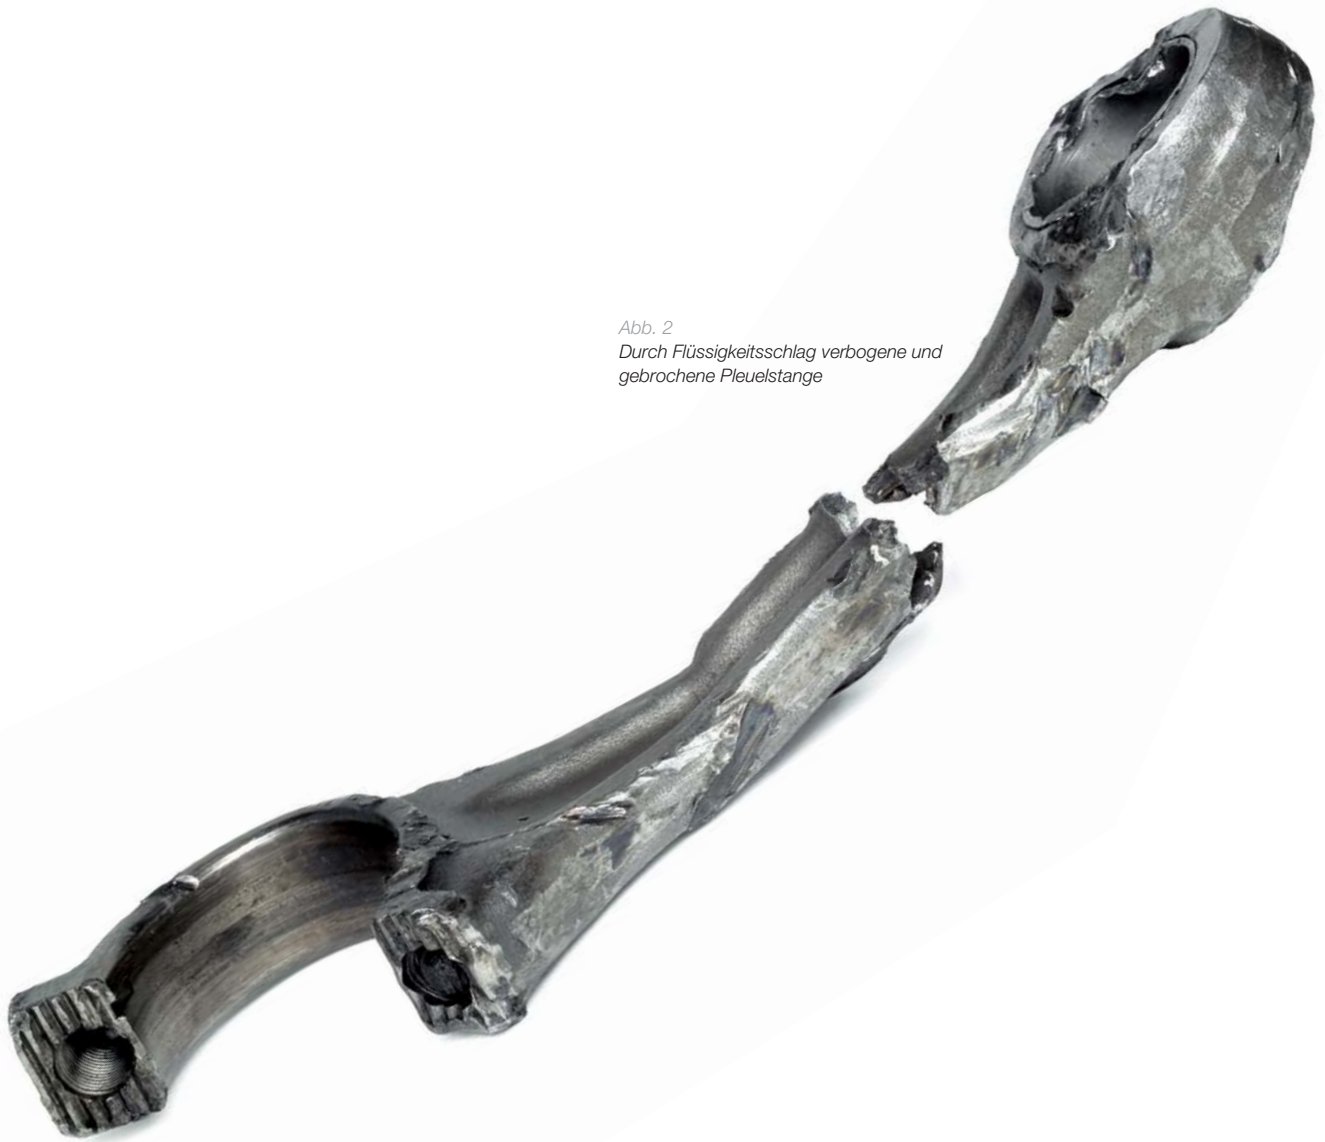
Abb. 2
Durch Flüssigkeitsschlag verbogene und
gebrochene Pleuelstange

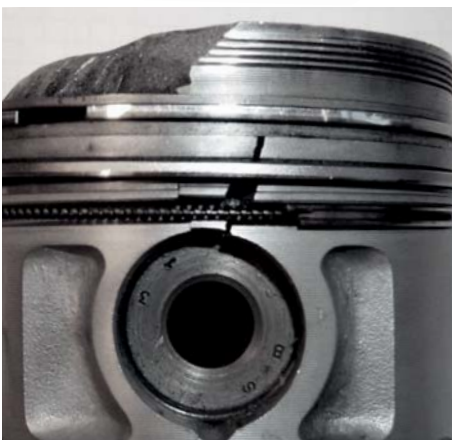
Abb. 3a
Gewaltbruch vom Kolbenboden bis zur Nabenbohrung

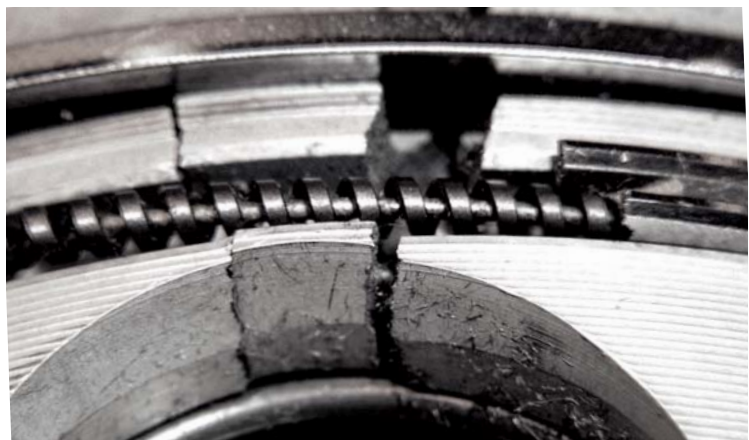
Abb. 3b
Nahaufnahme eines Gewaltbruchs

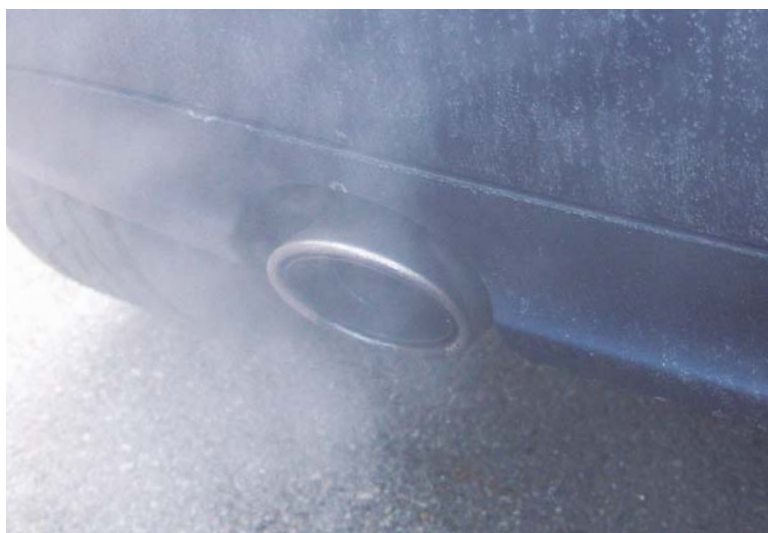
Abb. 2
Qualmender Auspuff

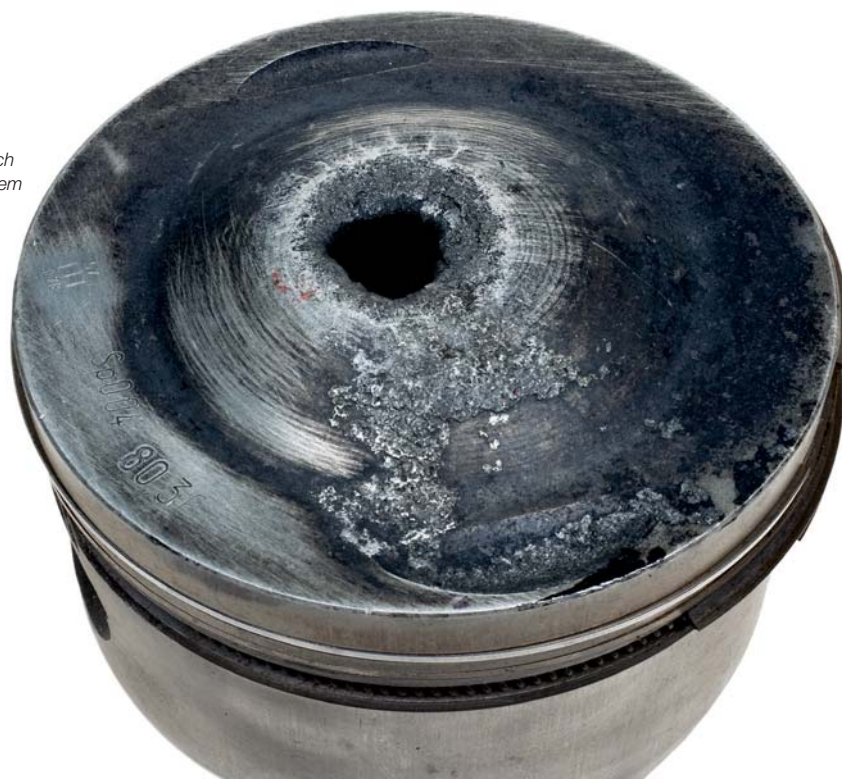
Abb. 1
Loch im Kolbenboden, verursacht durch den Einsatz von Zündkerzen mit falschem Wärmewert

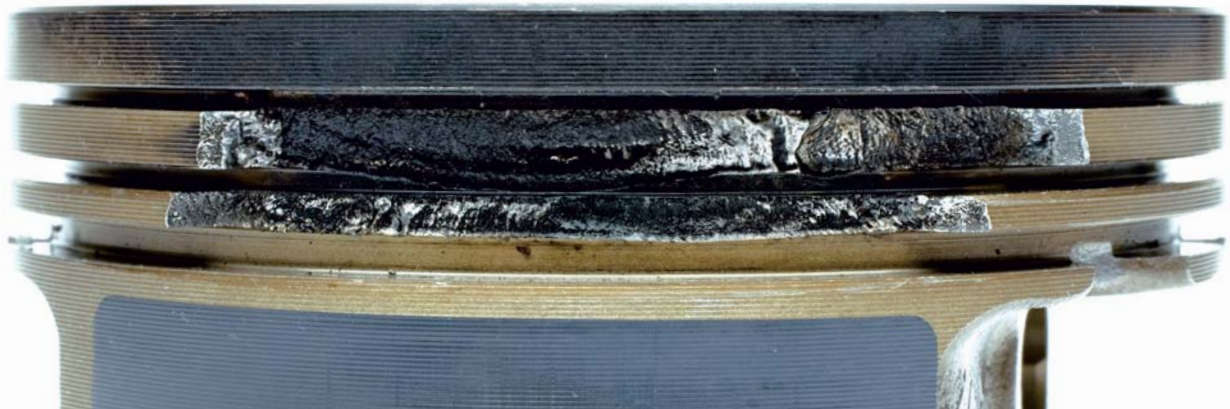
Abb. 2b
Nahaufnahme der gebrochenen Kolbenringstege

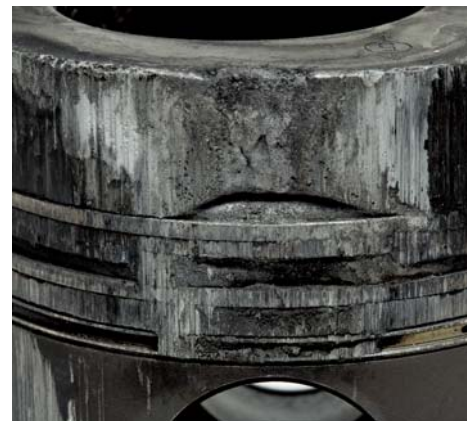
Abb. 1
Abschmelzungen am Feuersteg eines Dieselpistons

- Die Einspritzmenge und der Einspritzzeitpunkt müssen nach Herstellerangaben eingestellt werden.
- Die Einspritzdüsen sind auf Dichtheit, Abspritzdruck und Strahlbild zu prüfen.
- Bei der Montage der Kühlöldüsen ist die richtige Ausrichtung zu beachten.
- Die Ölkanäle in Motorblock, Kurbelwelle und Zylinderkopf sind sorgfältig zu reinigen.
- Das Druckregelventil muss auf korrekte Funktion überprüft werden.
- Beim Betrieb des Motors mit Biokraftstoffen müssen die Ölwechselintervalle drastisch verkürzt werden.

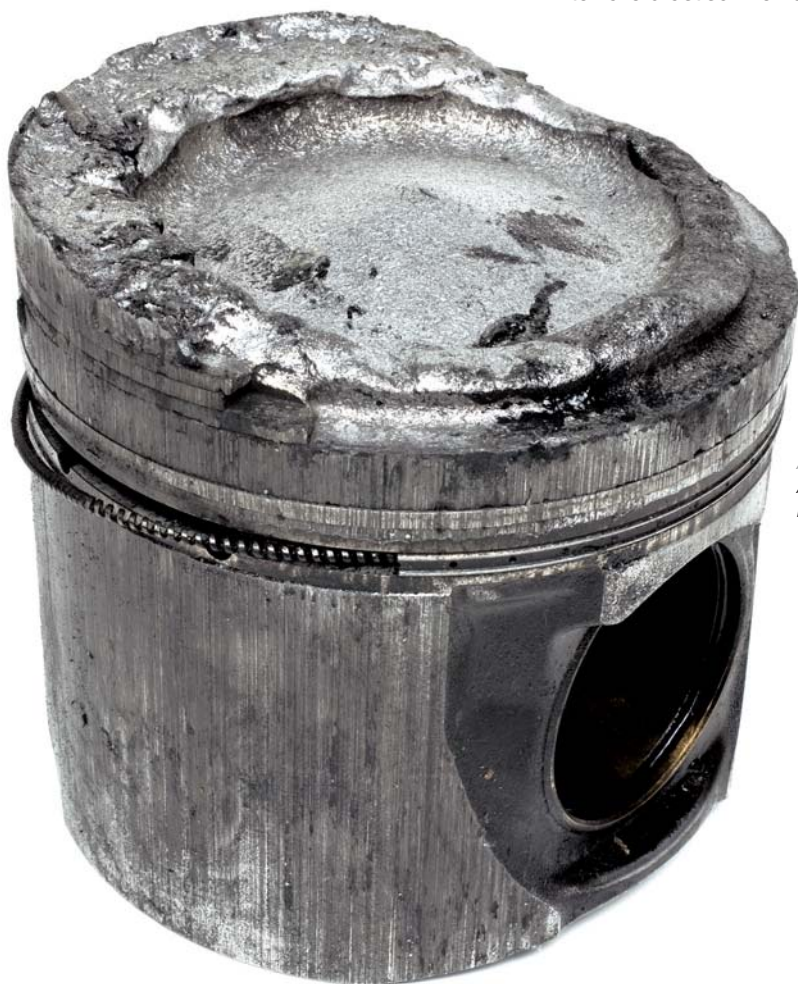
Abb. 2
Abgeschmolzene Kolbenkrone am Dieselpiston

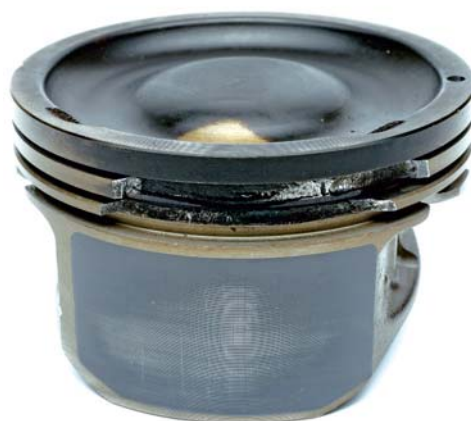
Ursache dieser Schadensbilder sind mechanische Überlastungen, die wiederum entweder durch eine Störung im Verbrennungsprozess, einen Montagefehler oder einen Flüssigkeitsschlag verursacht worden sind.

Abb. 1a
Gebrochene Kolbenringstege durch Störung im Verbrennungsprozess

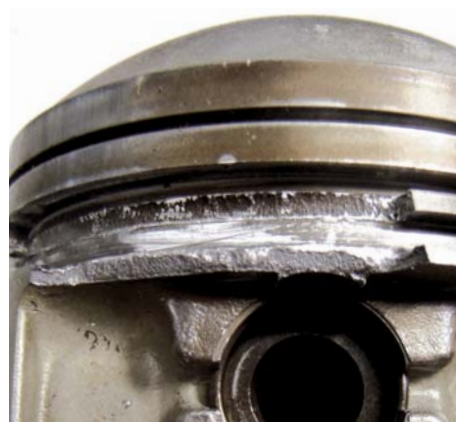
Abb. 1b
Nahaufnahme des Bruchverlaufs von oben nach unten

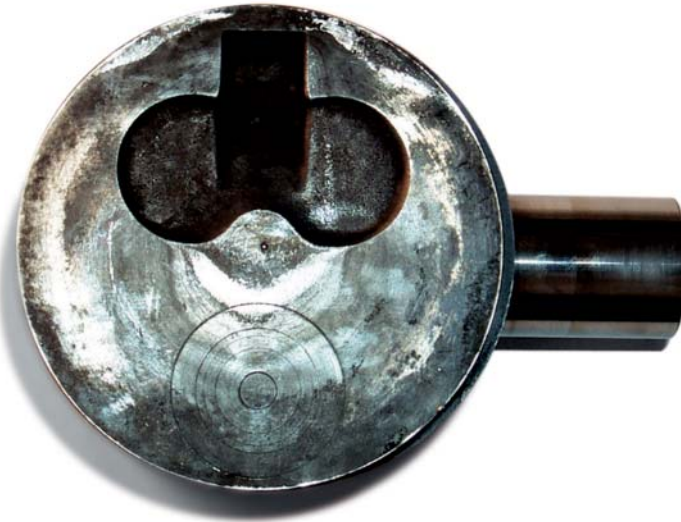
Abb. 1
Kolbenboden mit Ventilaufschlag

- Beim Einbau müssen die Steuerzeiten korrekt eingestellt werden.
- Während der Montage ist das Spaltmaß an allen Zylindern zu kontrollieren.
- Bei hartem Laufgeräusch muss zur Vermeidung von Folgeschäden der Motor abgestellt und nach der Ursache gesucht werden.

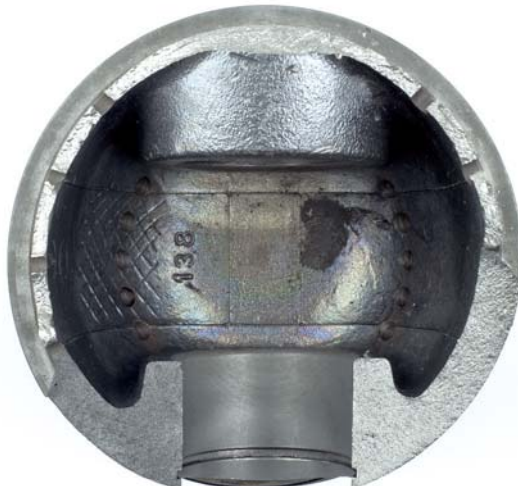
Abb. 3
Quer auf Höhe der Kolbenbolzenachse abgebrochener Kolben

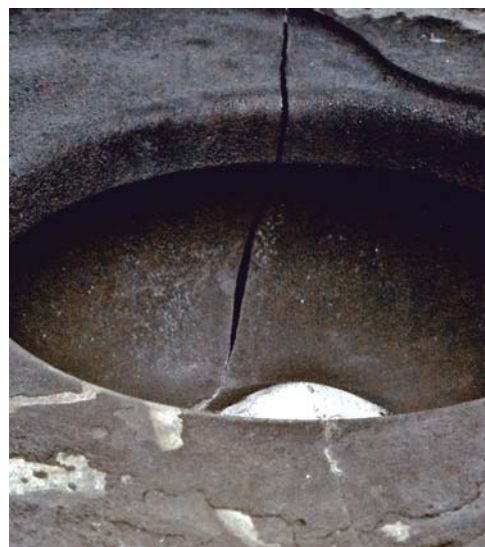
Abb. 1
Risse im Muldenrand

- Eine Leistungssteigerung und die damit notwendigen Modifikationen am Triebwerk dürfen nur vom Motorenhersteller oder von versierten Motorentunern vorgenommen werden.
- Die Einspritzpumpe muss nach Herstellervorgaben eingestellt werden.

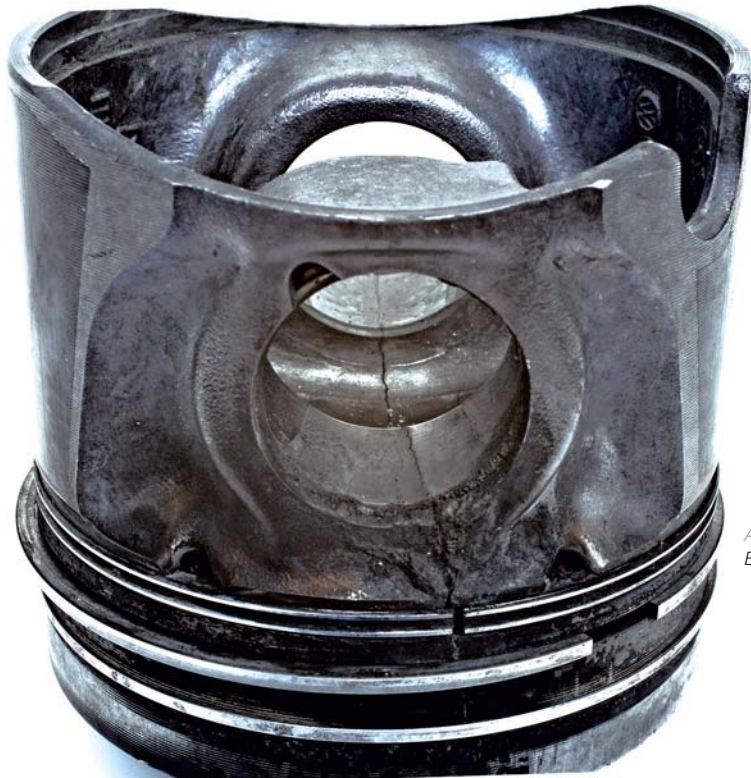
Abb. 2
Bis in die Nabenbohrung gebrochener Kolben

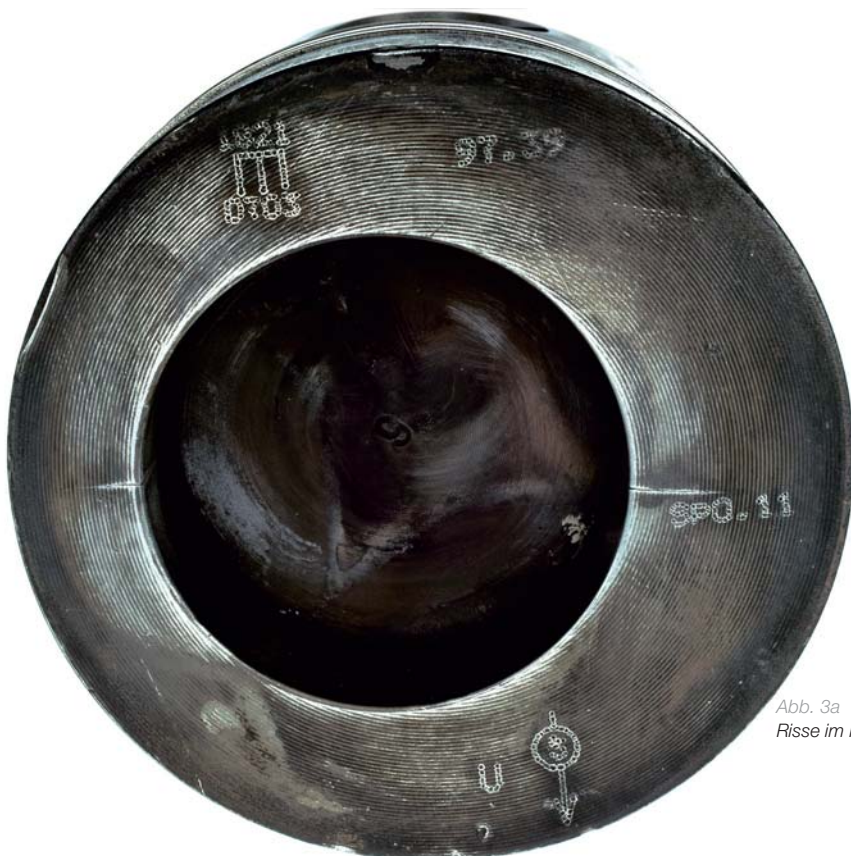
Abb. 3a
Risse im Muldenrand

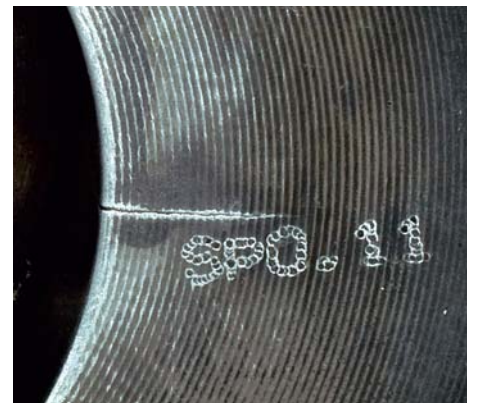
Abb. 3b
Nahaufnahme

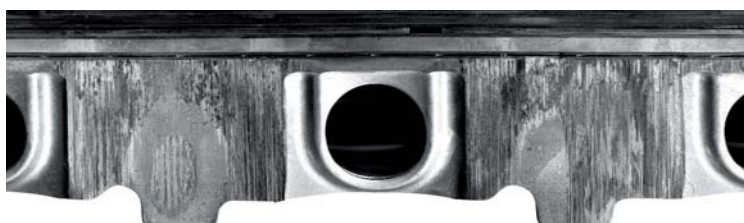
Abb. 1
Fresser am Kolbenschaft, verursacht durch Spielmangel

- Das korrekte Zylindermaß muss unbedingt eingehalten werden. Dieses kann mittels der auf den Kolben angegebenen Werte (Kolbendurchmesser plus Einbauspiel) ermittelt werden.
- Der Kühlwasserkreislauf ist zu überprüfen, im Einzelnen also:
 - Kühlmittelstand
 - Wasserpumpe (Keilriemen)
 - Thermostat
 - Lüfter
- Das Kühlsystem muss entlüftet werden. Das schließt auch den Heizkreislauf mit ein.

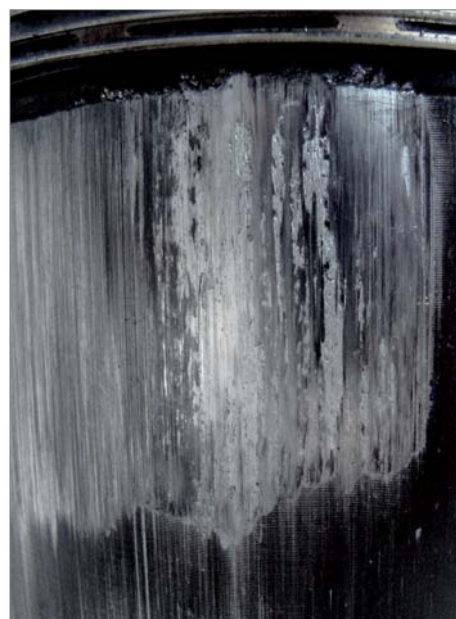
Abb. 2
Teilweise hochglänzende Fressstellen

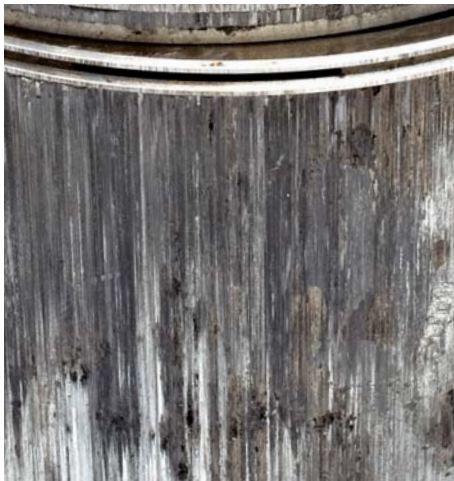
- An der Zylinderwand hat eine Mangelschmierung vorgelegen. Diese kann durch einen zu niedrigen Ölstand, ein zu langes Warmlaufenlassen des Motors oder eine verstopfte Ölbohrung im Pleuel und/oder der Kühllöhdüse verursacht werden.
- Das Öl ist durch Kraftstoff oder Wasserkondensation verdünnt (siehe auch Kapitel „2.2 Kraftstoffüberschwemmung“, Seite 8). Dadurch wird die Tragfähigkeit des Ölfilms stark reduziert.
- Es ist Öl, z. B. mit zu geringer Tragfähigkeit, verwendet worden, das nicht für die Motorbelastungen ausgelegt ist.
- Der Rippenzylinder beim luftgekühlten Motor ist z. B. wegen abgerissener Luftleitbleche oder verschmutzter Rippen örtlich überhitzt.

Abb. 1
Einseitiger Fresser auf der Druckseite am Kolbenschaff

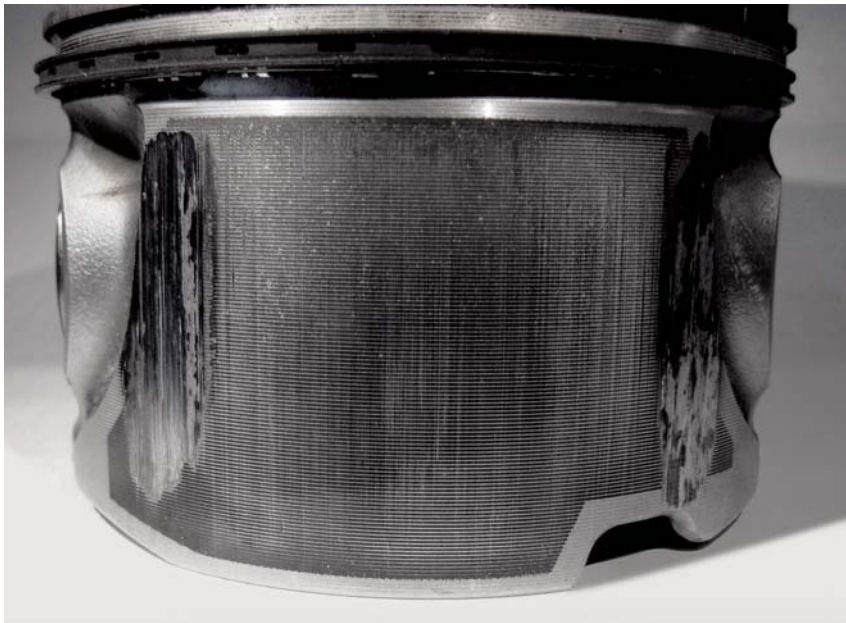
Abb. 2
Seitliche Kolbenfresser neben der Nabenbohrung

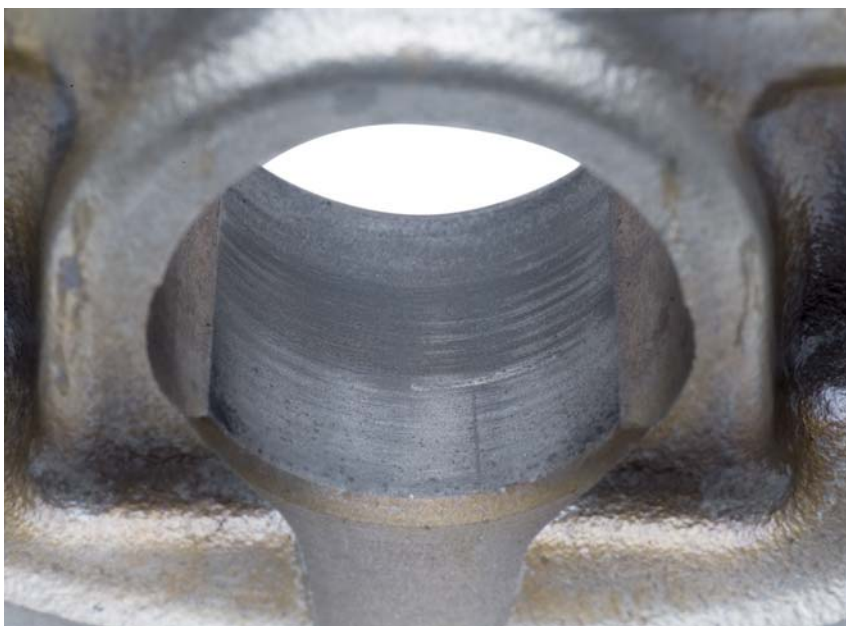
Abb. 3
Nabenbohrung mit Fressspuren

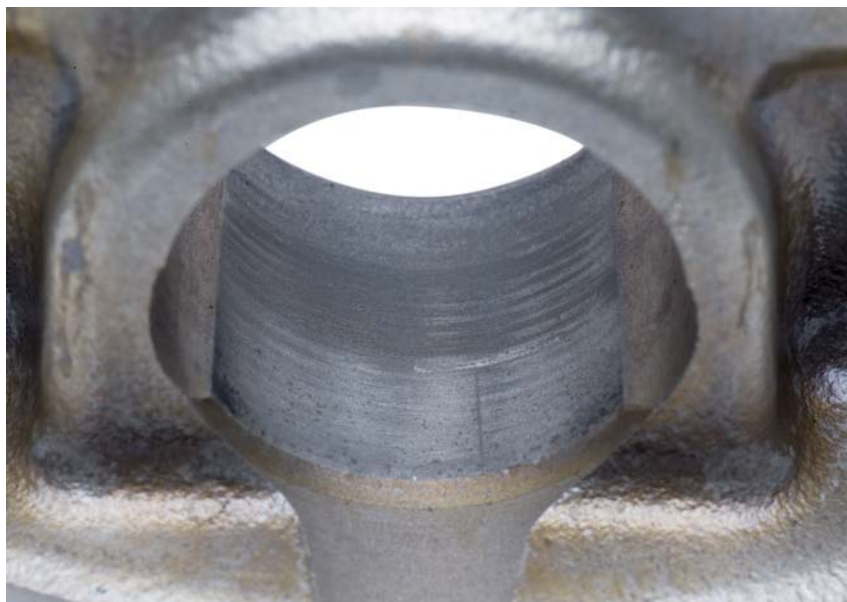
Abb. 1
Fresser in der Nabenbohrung

- Bei der Montage ist auf ausreichendes Spiel zwischen Kolbenbolzen und Pleuelbuchse zu achten.
- Der Kolbenbolzen muss vor der Montage des Motors ausreichend eingeölt werden.
- Die Einbaurichtung der Gleitlager (Ölbohrung, Ölrillen) ist einzuhalten.
- Es darf nur vom Motorenhersteller freigegebenes Motoröl verwendet werden.

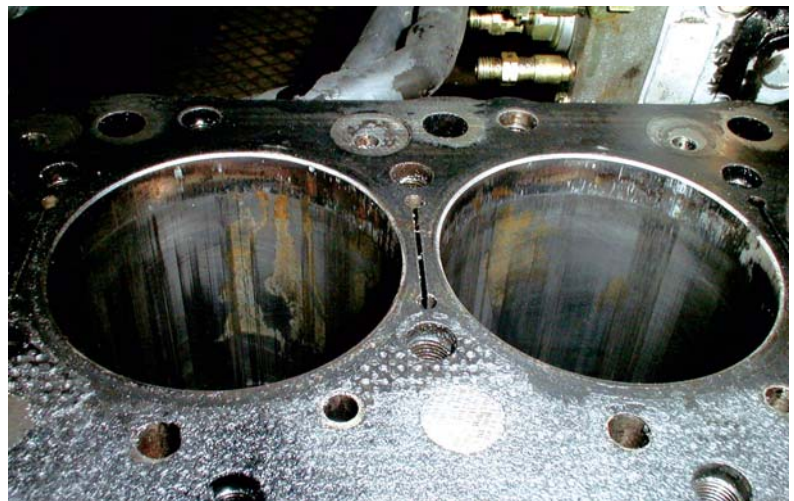
Abb. 2
Zylinderbohrung mit Längsriefen

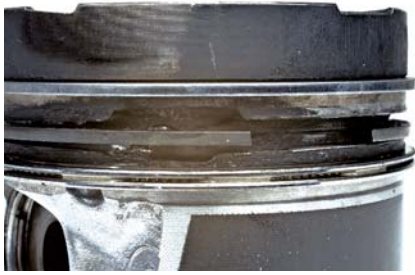
Abb. 1
Stark ausgearbeitete Kolbenringnut

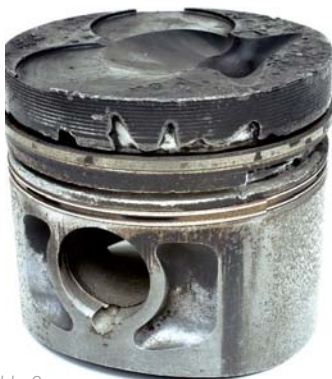
Abb. 3
Beschädigungen des Kolbenbodens durch einzelne Bruchstücke des Ringträgers

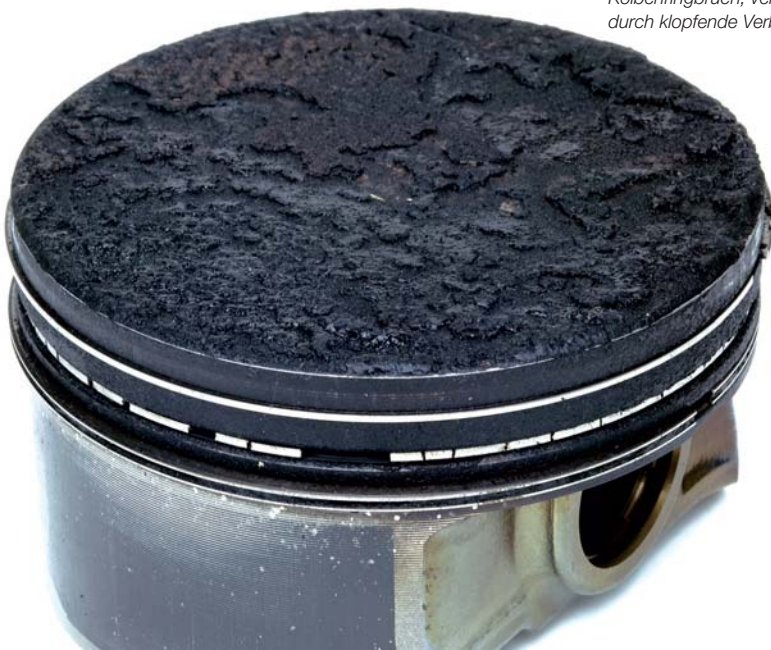
Abb. 4a
Kolbenringbruch, verursacht durch klopfende Verbrennung

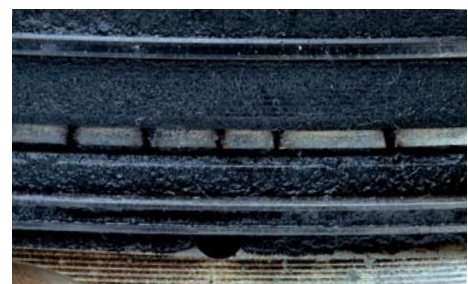
Abb. 4b
Nahaufnahme eines Kolbenringbruchs

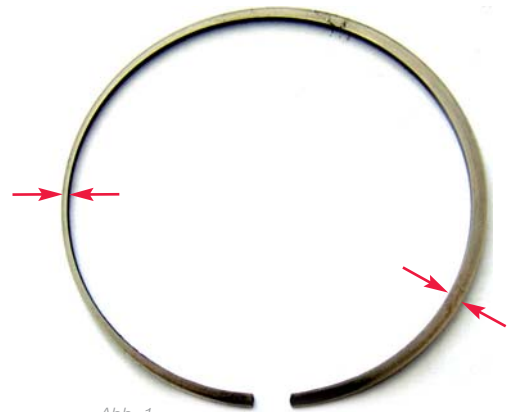
Abb. 1
Kolbenring mit extremem Radialverschleiß

- Das Ansaugsystem ist auf Undichtheiten zu prüfen.
- Der Luftfilter muss überprüft und ggf. ausgetauscht werden.
- Vor der Montage müssen das Kurbelgehäuse sowie die Saugrohre von Schmutz befreit werden.
- Während der Montage ist auf Sauberkeit zu achten.

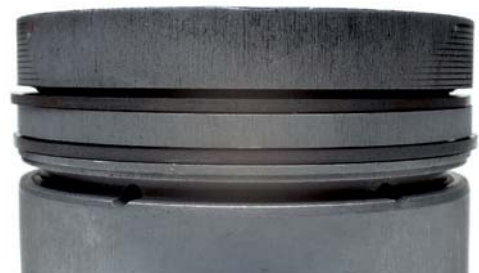
Abb. 2
Starker Axialverschleiß besonders am 1. Kolbenring

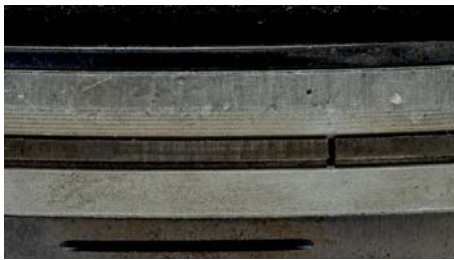
Abb. 1
Starker Radialverschleiß bei relativ geringem Axialverschleiß

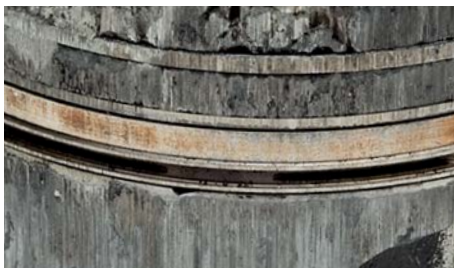
Abb. 2
Riefen und brandige Stellen an Kolbenringen

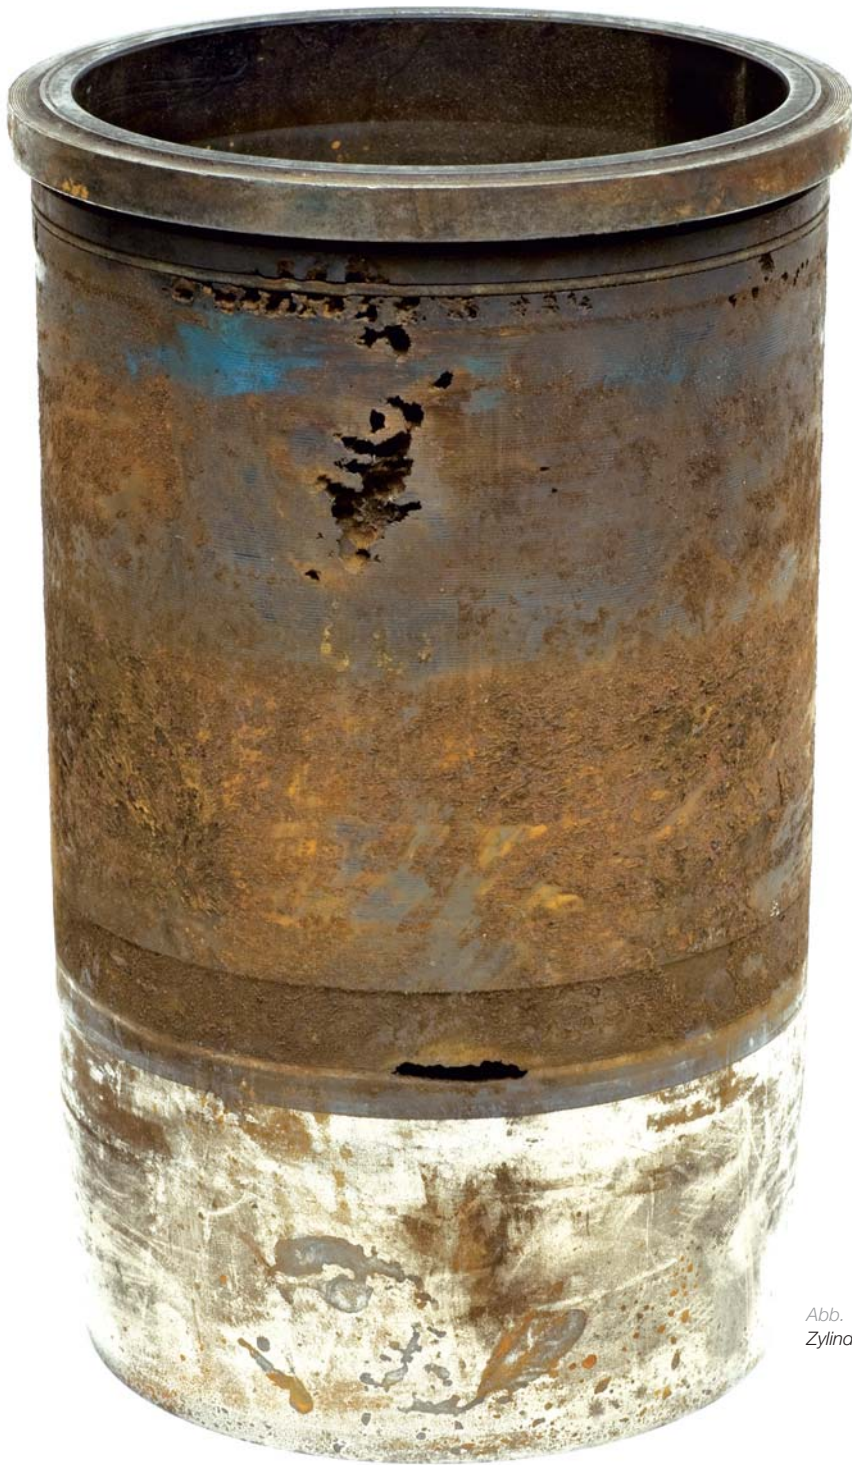
Abb. 1a
Zylinderlaufbuchse mit Kavitationsschäden

- Das Kühlsystem (Kühlerdeckel, Schläuche, Schellen) ist unbedingt auf Dichtheit zu untersuchen.
- Es muss ausreichend Frostschutzmittel mit Korrosionsschutz eingefüllt werden.
- Die Funktion des Kühlsystems (Thermostat, Lüfter, Thermoschalter) ist zu überprüfen.

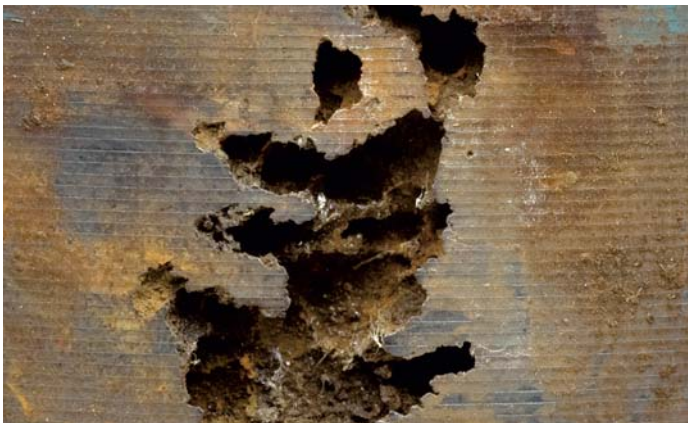
Abb. 1b
Nahaufnahme der Zylinderlaufbuchse mit
scharfen Kanten und nach innen größer
werdenden Löchern

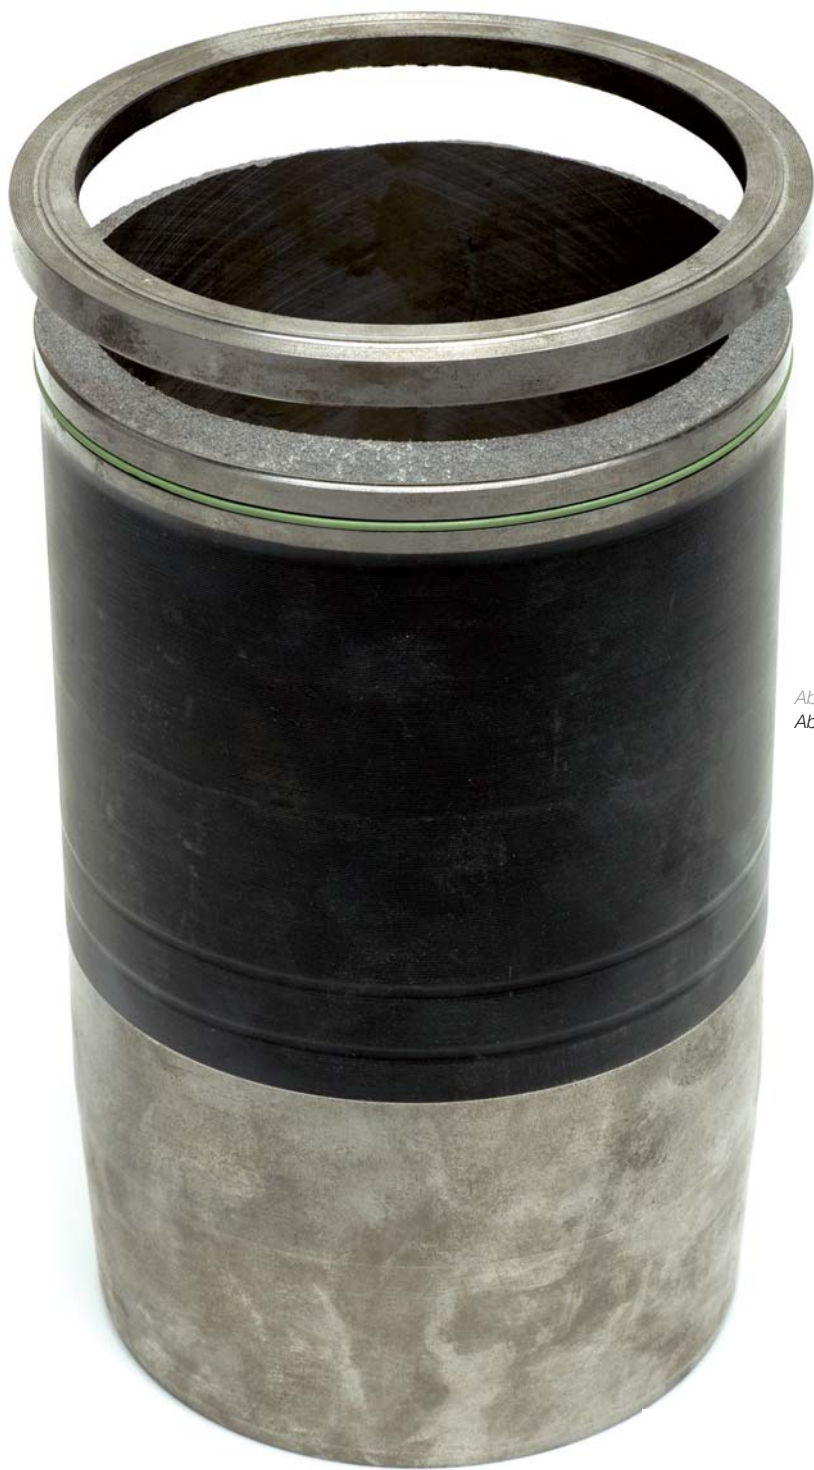
Abb. 1
Abgebrochener Zylinderlaufbuchsband

- Es ist auf eine saubere Bearbeitung der Bundaufnahme im Motorblock
zu achten.
- Der Zylinderlaufbuchsensitz muss hinsichtlich Ebenheit und Recht-
winkligkeit geprüft werden.
- Nach der Bundbearbeitung ist die Fase anzubringen.
- Es dürfen nur für den Motor vorgesehene Zylinderkopfdichtungen ver-
wendet werden.

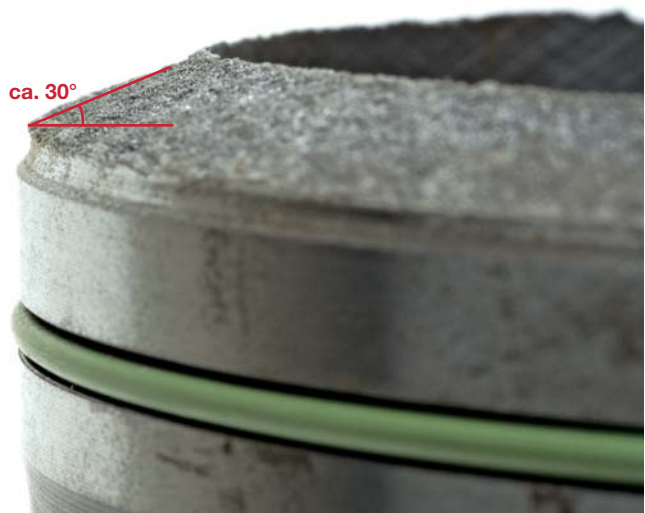
Abb. 2
Bruch mit grober Struktur und einem
Verlaufswinkel von ca. 30 Grad

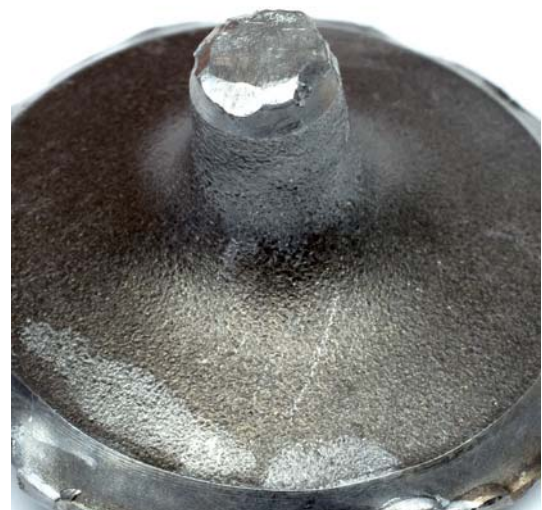
Abb. 3
Schwingungsbruch mit Bruchfläche am Ventilschaft

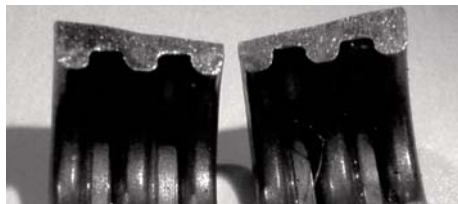
Abb. 3
Deformationen der Ventileile an den Wülsten

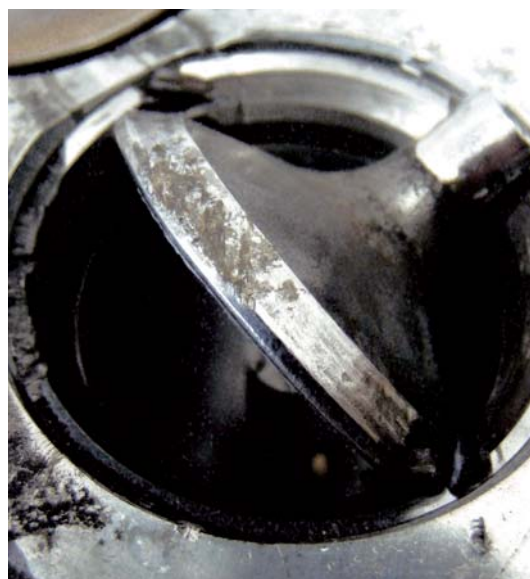
Abb. 1
Im Bereich des Ventiltellers abgerissenes Ventil

- Die Steuerzeiten müssen bei der Montage genau eingestellt werden.
- Bei einer Zylinderkopfreparatur ist der Ventilrückstand genau zu prüfen.
- Der Betrieb bei Überdrehzahlen ist zu vermeiden.
- Bei der Wiederverwendung von Ventilen müssen diese unbedingt auf Maßhaltigkeit überprüft werden.
- Der Ventilsitz ist sorgfältig zu bearbeiten, sodass die Ventilfehrung und der Ventilsitz fluchten.

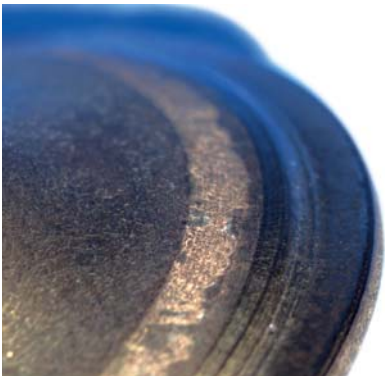
Abb. 1
Starker Verschleiß an der Dichtfläche

- Die Ventilführung und der Ventilsitz müssen fluchtend sein.
- Das Ventilspiel ist entsprechend den Vorgaben einzustellen.
- Es dürfen nur vom Hersteller angegebene Teile (Federn, Nockenwellen etc.) verwendet werden.
- Die Ventile und Ventilsitzringe müssen für Gasbetrieb geeignet sein.

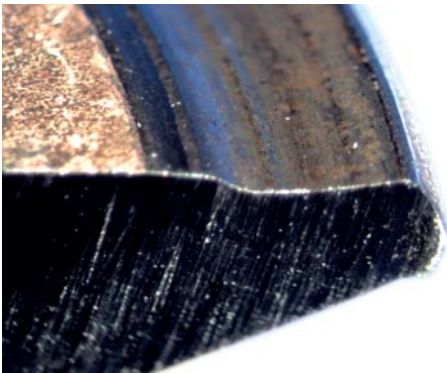
Abb. 2
Detailansicht der Dichtfläche

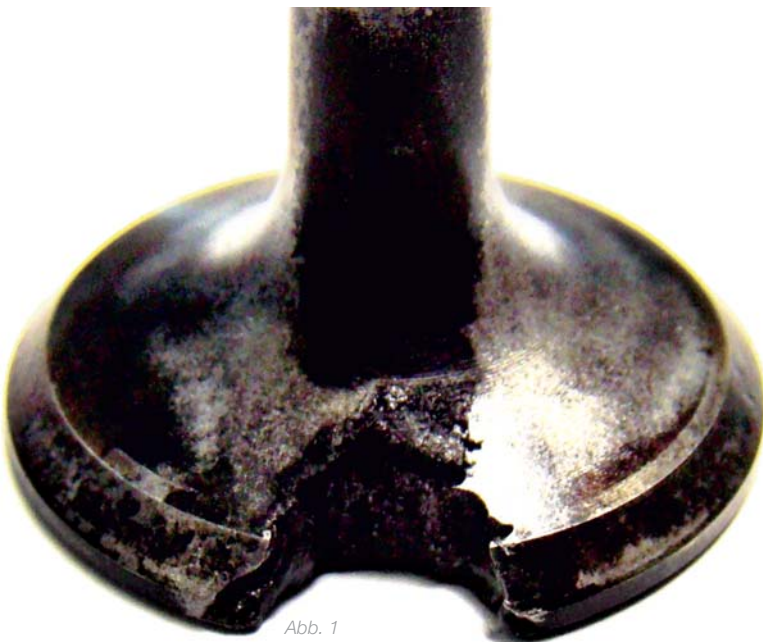
Abb. 1
Durchgebranntes Ventil

- Beim Nachbearbeiten des Ventilsitzes ist darauf zu achten, dass Ventilführung und -sitz rechtwinklig zueinander stehen.
- Grundsätzlich sind neue Ventilkeile zu verwenden. Zumeist sind die alten Keile ungleichmäßig abgenutzt, sodass sich die Ventile nicht mehr frei drehen können.
- Grundsätzlich muss die Ventilführung mit einer Reibahle auf das vorgegebene Maß aufgerieben werden.

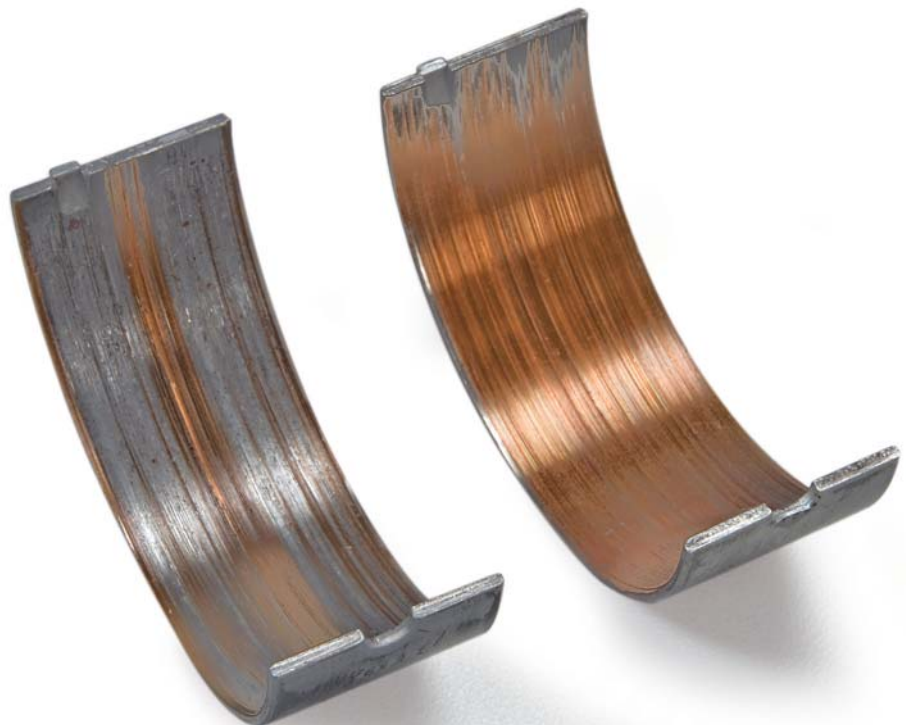
Abb. 1
Starke Riefen in Umfangsrichtung

- Bei Reparaturen oder beim Zusammenbau des Motors muss unbedingt auf Sauberkeit geachtet werden.
- Es dürfen ausschließlich Qualitätsfilter verwendet werden.
- Der Önebelabscheider muss gereinigt und/oder erneuert werden.
- Die Wartung des Fahrzeugs hat regelmäßig und nach Herstellervorgaben zu erfolgen.

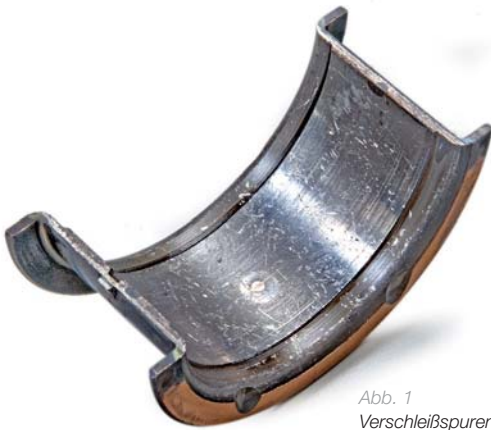
Abb. 1
Verschleißspuren in der Gleitlagermitte

- Bei der Gleitlagermontage muss unbedingt auf Sauberkeit geachtet werden. Die Gleitlager sind vor dem Einbau mit einem Ledertuch zu reinigen.
- Nach dem Schleifen der Pleuellwellenzapfen müssen die Ölbohrungen immer sorgfältig entgratet werden.

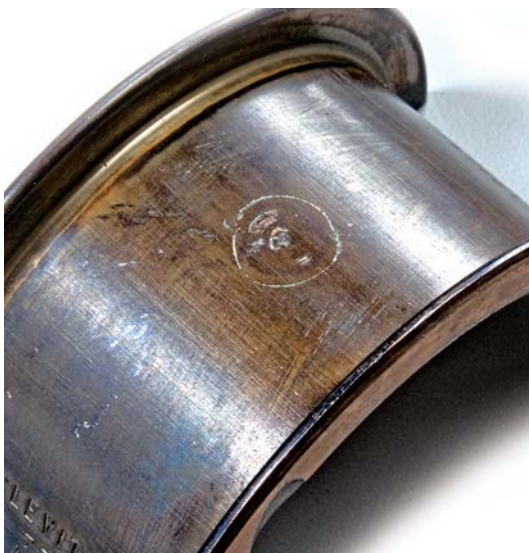
Abb. 2
Fremdkörperabdruck an der Gleitlager-Außenseite

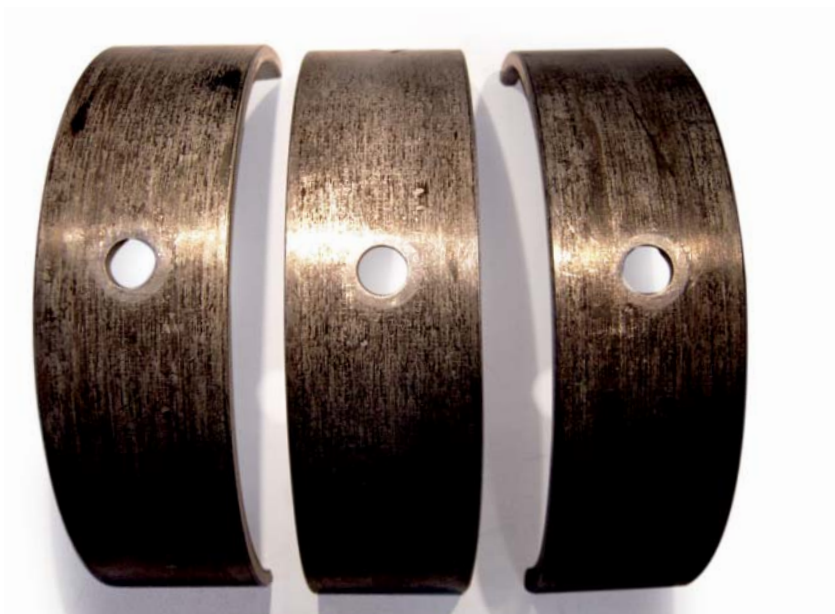
Abb. 1
Polierte Stellen an der Außenseite der Gleitlager

- Bei der Montage der Gleitlager muss auf Sauberkeit geachtet werden. Die Gleitlager und die Trennfuge der Gleitlageraufnahme sind vor dem Einbau mit einem Ledertuch zu reinigen.
- Die Schrauben der Lagerdeckel müssen nach Herstellerangaben geprüft und ggf. erneuert werden.
- Die Schrauben der Lagerdeckel müssen nach Herstellerangaben (Anzugsmoment, Drehwinkel) angezogen werden.

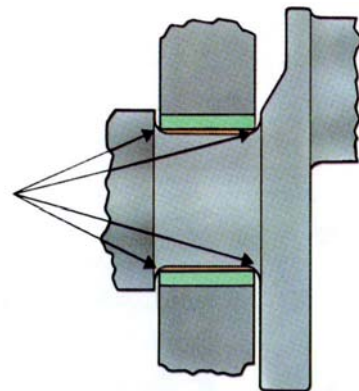
Abb. 2
Zu großer Radius an den Lagerzapfen

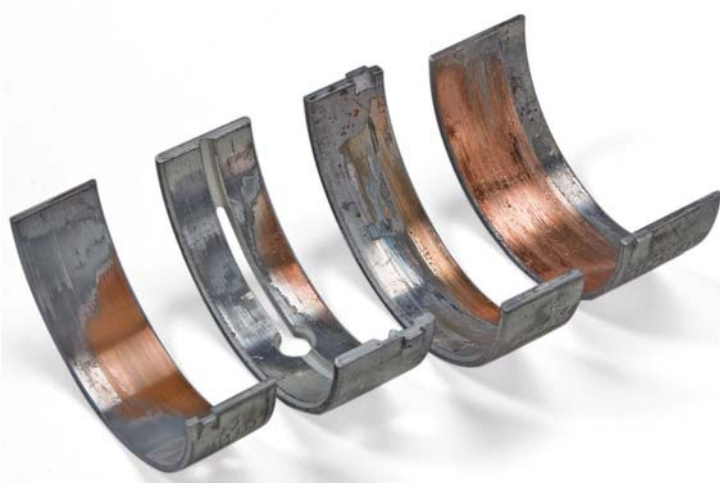
Abb. 1
Ungleichmäßiger Verschleiß an den Pleuellagern

- Es ist auf eine ausreichende Kühlung des Motors (Kühlwasser, Öl, Kühlöldrüsen, Thermostat, Lüfter) zu achten.
- Alle Schrauben müssen nach Herstellerangaben angezogen werden. Dabei ist auch die vorgeschriebene Reihenfolge einzuhalten.
- Die Pleuellwelle muss vor dem Einbau exakt gerichtet sein oder ersetzt werden.

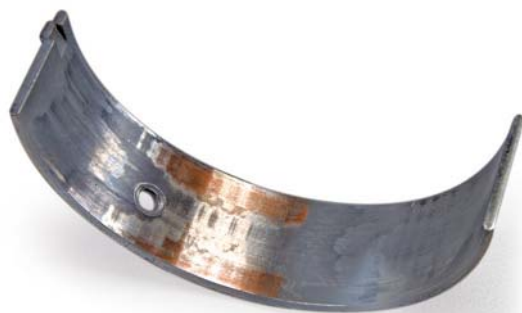
Abb. 1
Ungleichmäßiger Verschleiß an den Lagerschalen,
Laufschicht zum Teil abgetragen

- Die Pleuelstangen müssen vor dem Einbau immer auf Winkligkeit überprüft und ggf. ausgewinkelt werden.
- Die Gleitlagerzapfen sind zylindrisch zu schleifen.

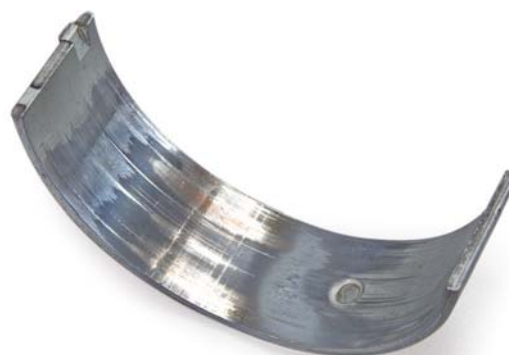
Abb. 2
Ungleichmäßiger Verschleiß an den Lagerschalen

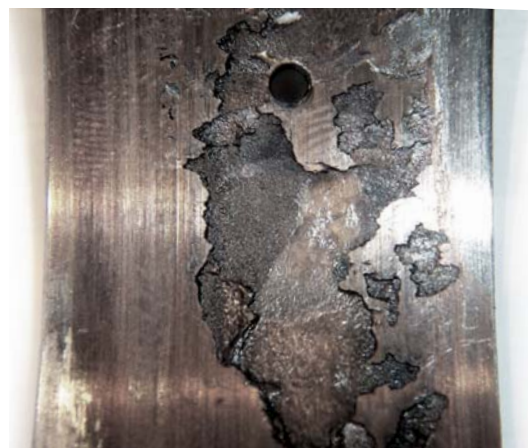
Abb. 1b
Nahaufnahme der beschädigten Lauffläche

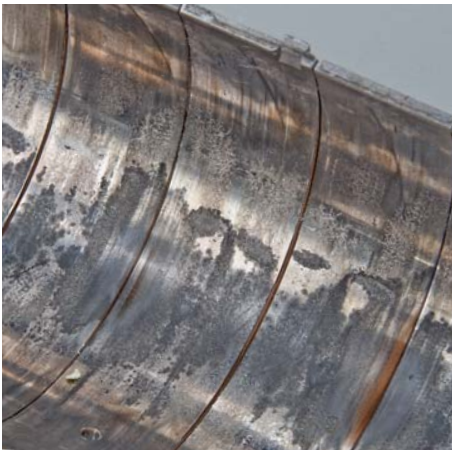
Abb. 1a
Durch chemisch aggressive Substanzen im Öl verätzte Lagerlaufschrift

- Der Ölwechsel muss stets gemäß den Herstellerangaben durchgeführt werden.
- Das Kühlsystem ist regelmäßig auf Undichtheiten oder Wasserverlust zu überprüfen.
