MAHLE

MOTORENTEILE UND FILTER: SCHADENSBILDER, URSACHEN UND VERMEIDUNG

Technische Information

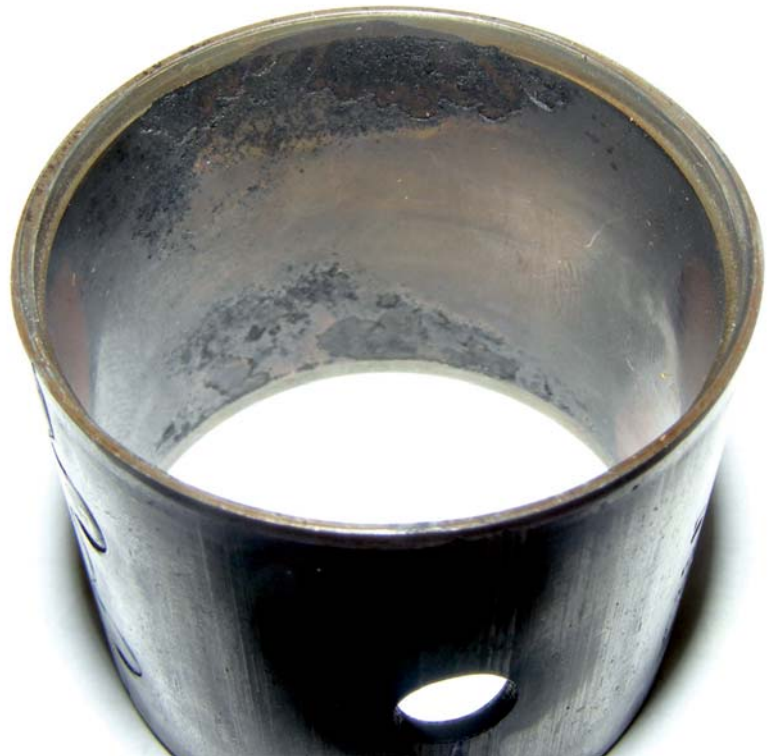
Abb. 2
Beschädigte Pleuelbuchse

- Der Ölwechsel muss stets gemäß den Herstellerangaben durchgeführt werden.
- Das Kühlsystem ist regelmäßig auf Undichtheiten oder Wasserverlust zu überprüfen.

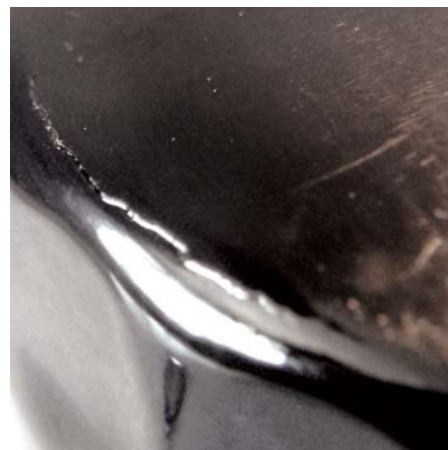
- Bei Aluminiumgehäusen kann es beim Entfernen oder Beschädigen der Schutzfolie auf dem Filter zur Kontaktkorrosion zwischen dem Aluminium und der Halteschelle des Filters kommen (Abb. 6), wodurch der Filter undicht wird.
- Eine Korrosion oder eine Leckage am Leitungsanschluss kann durch folgende Montagefehler entstehen:
 - Der O-Ring ist porös, nicht ausgetauscht worden oder bei der Montage verrutscht.
 - Die Schläuche sind nicht ausreichend über die Stutzen geschoben.
 - Die Schlauchschellen sind nicht fest genug angezogen.

Abb. 1
Riss im Filtergehäuse aufgrund einer Überlastung durch Druckschwankungen

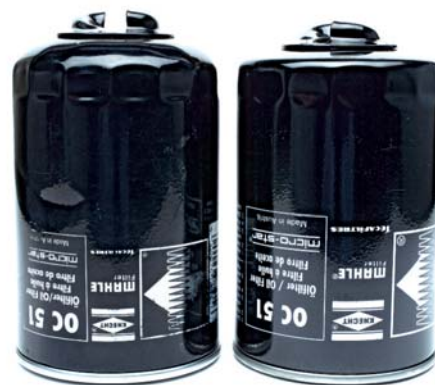
Abb. 2
Im Vergleich: aufgeblähter Filter (links) und neuer Filter (rechts)

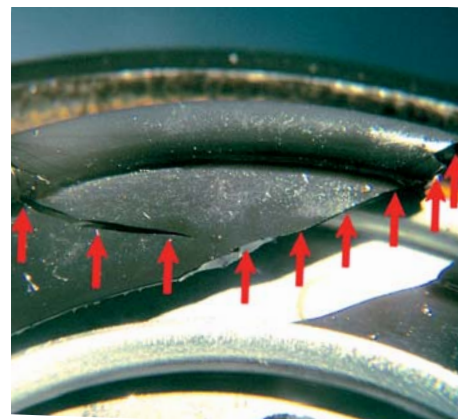
Abb. 3
Bei der Montage beschädigte Dichtung

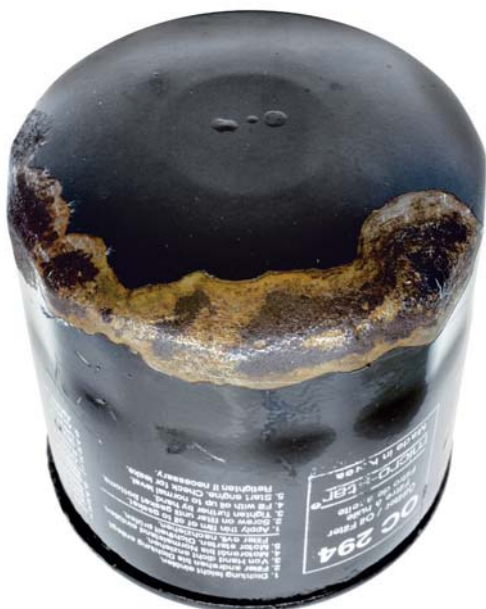
Abb. 4
Beschädigte Beschichtung – die Folge: Korrosion

- Die Wechselintervalle sind unbedingt zu beachten.
- Es dürfen nur für das Fahrzeug vorgesehene Filter verwendet werden.
- Zum Anziehen des Filters darf kein Löseschlüssel verwendet werden.
- Es müssen grundsätzlich neue Dichtungen (O-Ringe, Kupfer-Aluminiumscheiben) verwendet werden.
- Bei begründetem Verdacht ist der Austausch des Druckbegrenzventils der Ölpumpe zu empfehlen.
- Die Montagehinweise müssen befolgt werden.

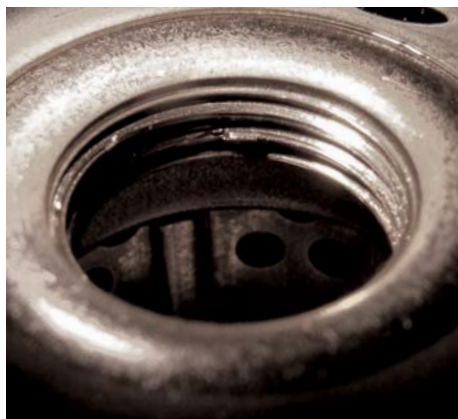
Abb. 5
Beschädigte Gewindegänge aufgrund eines schräg angeschraubten Filters

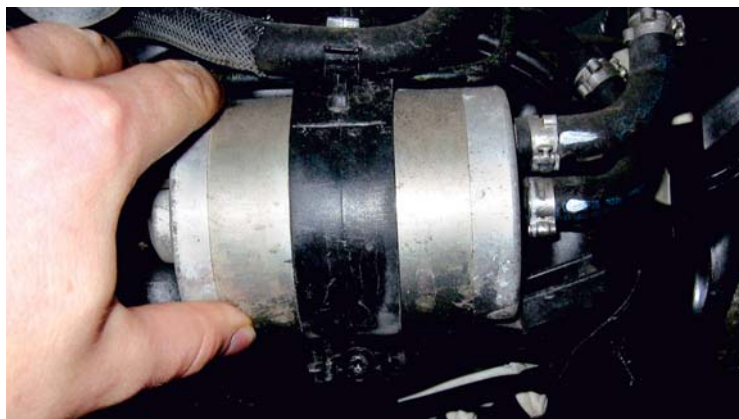
Abb. 6
Kontaktkorrosion aufgrund beschädigter Isolierung
