MAHLE

MOTORENTEILE UND FILTER: SCHADENSBILDER, URSACHEN UND VERMEIDUNG

Technische Information

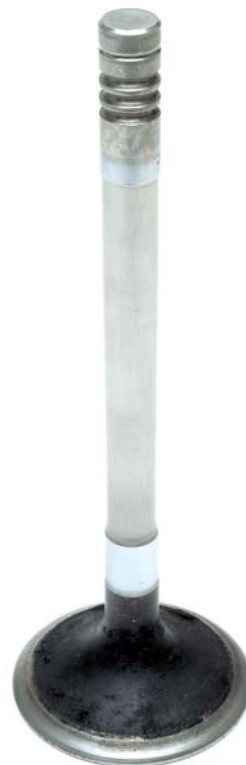
Abb. 7
Stark verschlissener Ventilschaft

- Das Ansaugsystem ist auf Undichtheiten zu prüfen.
- Der Luftfilter muss überprüft und ggf. ausgetauscht werden.
- Vor der Montage müssen das Kurbelgehäuse sowie die Saugrohre von Schmutz befreit werden.
- Während der Montage ist auf Sauberkeit zu achten.

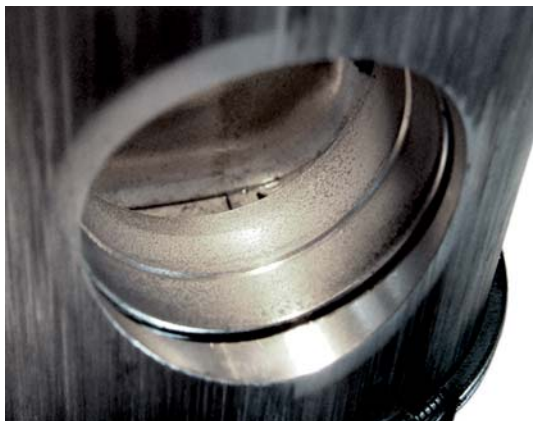
Abb. 4a
Pittings in der Nabenbohrung durch verdünntes Motoröl

- Die Einspritzanlage muss korrekt eingestellt werden (Kaltstartanreicherung etc.).
- Die Einspritzdüsen sind zu untersuchen.
- Die Einbaumaße müssen eingehalten werden.
- Das Kraftstofffilter-Wechselintervall muss beachtet und bei extremen Verhältnissen entsprechend verkürzt werden.
- Die Zündkerzen sind zu überprüfen und ggf. auszutauschen.

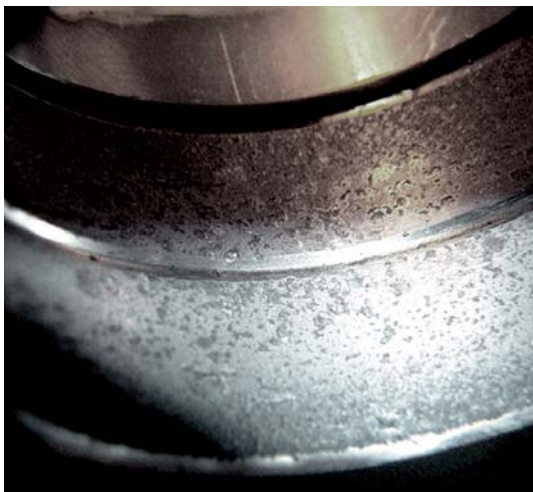
Abb.4b
In der Vergrößerung noch deutlicher sichtbar: die Pittings

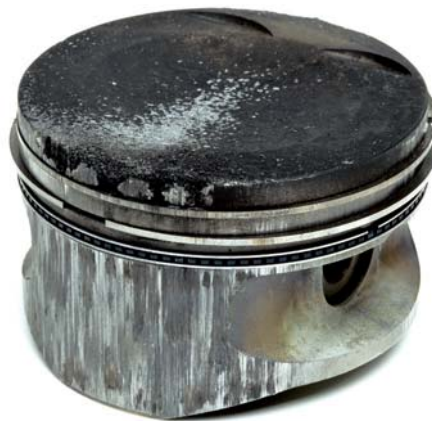
Abb. 3
Starke Erosionsspuren und
Abschmelzungen am Kolbenkopf

- Es darf ausschließlich Kraftstoff in der vorgeschriebenen Oktanzahl getankt werden.
- Einspritzanlage, Vergaser und Zündung müssen korrekt eingestellt werden.
- Es dürfen ausschließlich Zündkerzen nach Herstellerangaben verwendet werden.
- Das Ansaugsystem ist auf Dichtheit zu untersuchen.
- Bei nachbearbeitetem Zylinderkopf muss eine dickere Dichtung eingebaut werden und bei Übermaßkolben ist auf die geringere Kompressionshöhe zu achten.
- Bei aufgeladenem Motor muss auf korrekten Ladedruck geachtet werden.

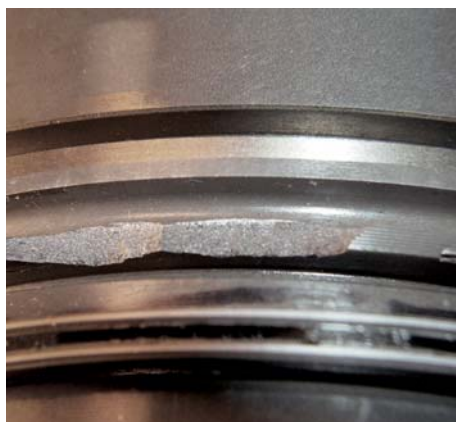
Abb. 2
Gebrochene Kolbenringstege durch Montagefehler

- Es darf ausschließlich Kraftstoff in der vorgeschriebenen Oktanzahl verwendet werden.
- Einspritzanlage, Vergaser und Zündung müssen korrekt eingestellt werden.
- Es dürfen ausschließlich Zündkerzen nach Herstellerangaben verwendet werden.
- Das Ansaugsystem ist auf Dichtheit zu untersuchen.
- Bei nachbearbeitetem Zylinderkopf muss eine dickere Dichtung eingebaut werden und bei Übermaßkolben ist auf die geringere Kompressionshöhe zu achten.
- Bei aufgeladenem Motor muss auf korrekten Ladedruck geachtet werden.
- Bei der Überholung eines Motors muss auf einwandfreie Dichtungen geachtet und relevante Dichtungen müssen ausgetauscht werden.
- Die Einspritzdüsen sind zu überprüfen und im Zweifelsfall zu erneuern.

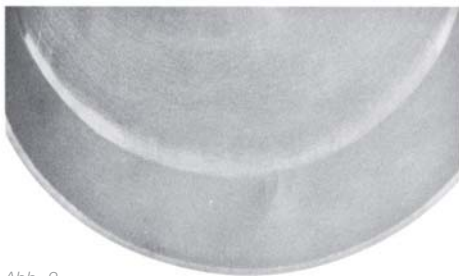
Abb. 2
Glänzende, umlaufende Linie an der Zylinderbohrung

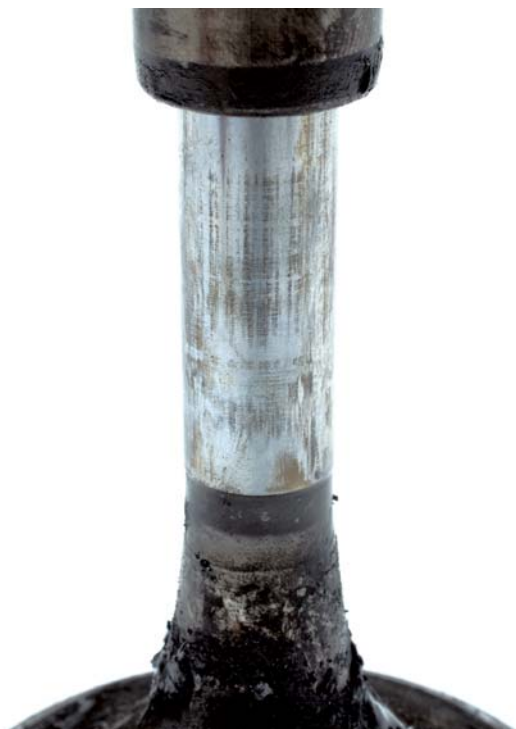
Abb. 1b
In der Nahaufnahme deutlich sichtbar: Anhaftungen und Fresser am Ventilschaft

- Die Ausrichtung zwischen Ventilführung und Ventilsitz muss fluchten.
- Bei der Nacharbeit von gelaufenen Ventilen ist sehr genau auf einen geraden Ventilschaft zu achten.
- Ventilsitzringe dürfen nur nach Herstellerangaben eingebaut werden.
- Grundsätzlich sind neue Ventileile zu verwenden. Zumeist sind die alten Keile ungleichmäßig abgenutzt, sodass sich die Ventile nicht mehr frei drehen können.
- Ventilführungen müssen immer gemäß Herstellerangaben auf das vorgeschriebene Maß bearbeitet werden.
- Nach dem Auftreten von Überdrehzahlen empfiehlt es sich, das gesamte Ventiltriebssystem und den Kolbenboden auf Schäden zu untersuchen.

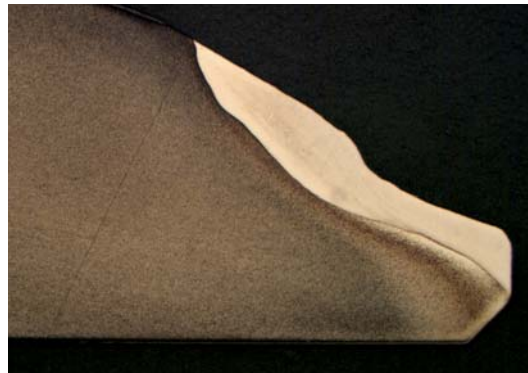
Abb. 3
Extrem abgenutzte Dichtfläche (stellitgepanzert)

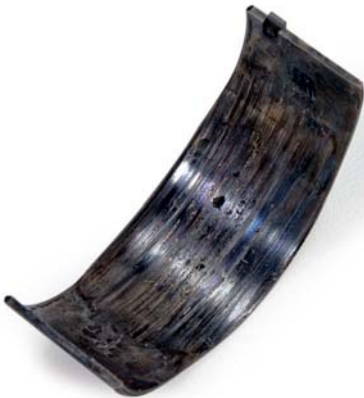
Abb. 2
Stark verschlissenes und ausgeschlagenes Gleitlager

- Die ersten Anzeichen sind hochglänzende Stellen am Gleitlager (Abb. 1).
- Bei anhaltendem Betrieb unter Mangelschmierung laufen die Gleitlager dann bläulich an und verfärben sich schwarz (Abb. 2).
- Bei extremen Fällen kommt es zum Aufschmelzen der Gleitschicht (Abb. 3) sowie zum Verschweißen des Gleitlagers mit dem Lagerzapfen.

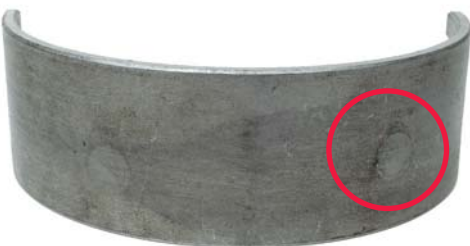
Abb. 4
Verkehrt herum eingebautes Gleitlager – an der Außenseite: Abdrücke der Ölversorgungsbohrungen

- Eine Lagerhälfte ist mit Ölbohrungen versehen, die andere nicht. Werden diese Lagerschalen falsch herum eingebaut, wird die Ölbohrung (Abb. 4) der Gleitlageraufnahme verschlossen, und es kann kein Öl in das Gleitlager gelangen.
- Verstopfte Ölbohrungen führen zur Mangelschmierung. Besonders bei Verwendung von biologischen Kraftstoffen besteht die Gefahr der Verstopfung des Öls und damit des Zusetzens der Ölbohrungen.

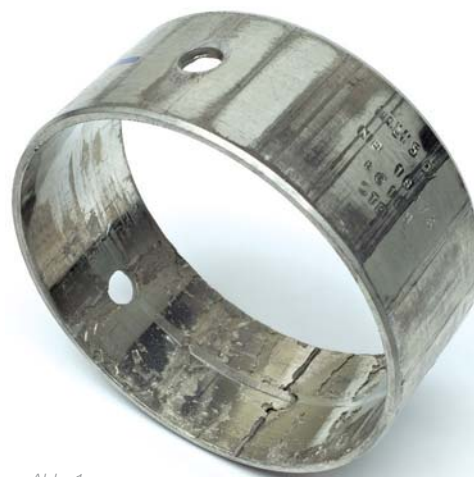
Abb. 1a
Materialausbrüche, hervorgerufen durch mechanische Überlastung oder zu geringe Tragfähigkeit des Ölfilms
