MAHLE

MOTORENTEILE UND FILTER: SCHADENSBILDER, URSACHEN UND VERMEIDUNG

Technische Information

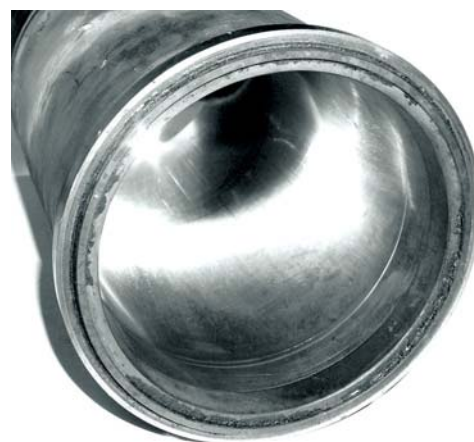
- Der Kolbenschaft weist ein mattes, breites Tragbild auf der Druck- und Gegendruckseite auf (Abb. 1).
- Das Bearbeitungsprofil am Kolbenschaft (Abb. 2) und am Laufpartner (Zylinderwand oder Zylinderlaufbuchse) ist abgetragen (Abb. 3).
- Kolbenschaft, Kolbenringe, Zylinderwand und/oder Zylinderlaufbuchse weisen schmale Riefen in Laufrichtung auf.
- Kolbenringe und Nutflanken haben Höhenverschleiß (Abb. 4).
- An den Kolbenringen ist ein großes Stoßspiel. Die Ringkanten sind messerscharf.
- Die Laufstege des Ölabbstreifings sind abgetragen (Abb. 5).
- Der Kolbenbolzen hat Riefen mit wellenförmigem Profil in Längsrichtung (Abb. 6).
- Auch an anderen Bauteilen, zum Beispiel an einem Ventilschaft, kann man Schmutzverschleiß finden (Abb. 7).

Abb. 3
Verschlissene Zylinderlaufbuchse

- Das Ansaugsystem ist auf Undichtheiten zu prüfen.
- Der Luftfilter muss überprüft und ggf. ausgetauscht werden.
- Vor der Montage müssen das Kurbelgehäuse sowie die Saugrohre von Schmutz befreit werden.
- Während der Montage ist auf Sauberkeit zu achten.

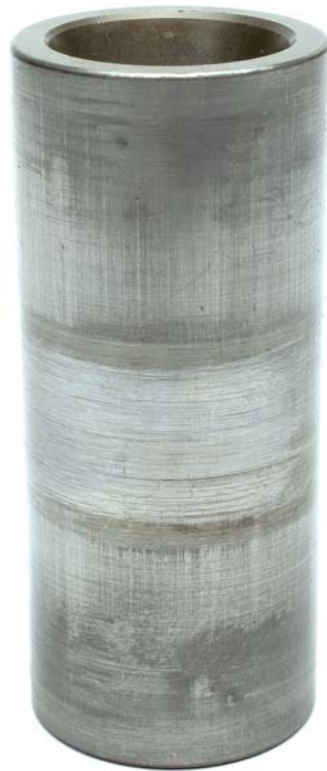
Abb. 6
Verschlissener Kolbenbolzen

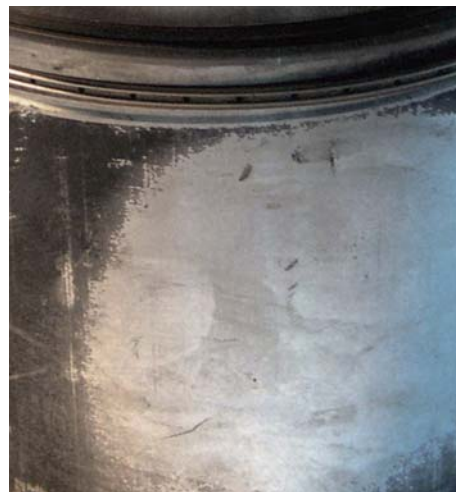
Ein zu hoher Kraftstoffanteil im Öl verdünnt den Ölfilm, was wiederum dessen Tragfähigkeit drastisch verringert und so den Verschleiß der Motorenteile erhöht. Ein solcher Schaden kann folgende Ursachen haben:

Abb. 1
Breites Tragbild und Riefen
durch Kraftstoffverdünnung

- Die Einspritzanlage muss korrekt eingestellt werden (Kaltstartanreicherung etc.).
- Die Einspritzdüsen sind zu untersuchen.
- Die Einbaumaße müssen eingehalten werden.
- Das Kraftstofffilter-Wechselintervall muss beachtet und bei extremen Verhältnissen entsprechend verkürzt werden.
- Die Zündkerzen sind zu überprüfen und ggf. auszutauschen.

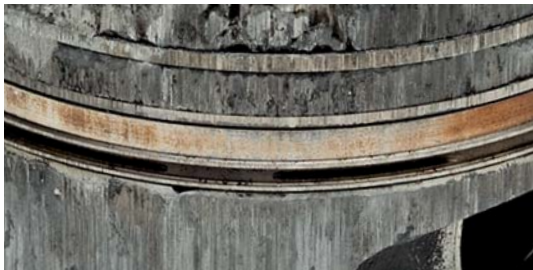
Abb. 2
Riefen und brandige Stellen an Kolbenringen

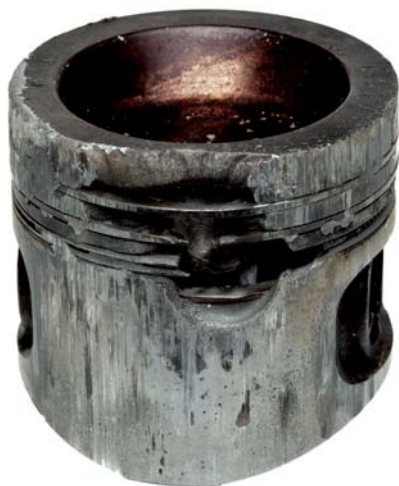
Abb. 2
Abgeschmolzener Feuersteg am Ottokolben

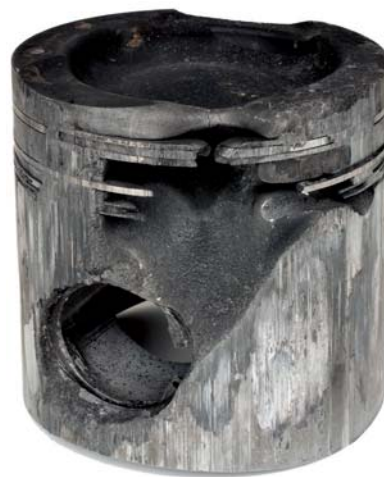
Abb. 3
Durchgebrannter Dieselkolben

- Einspritzmenge und -zeitpunkt müssen nach Herstellerangaben eingestellt werden.
- Die Einspritzdüsen sind auf Dichtheit, Abspritzdruck und Strahlbild zu prüfen.
- Bei der Montage der Kühllöhdüsen ist die richtige Ausrichtung zu beachten.
- Bei Betrieb des Motors mit Biokraftstoffen müssen die Ölwechselintervalle drastisch verkürzt werden.
- Die Ölkanäle in Motorblock, Kurbelwelle und Zylinderkopf sind sorgfältig zu reinigen.
- Das Druckregelventil muss auf korrekte Funktion überprüft werden.

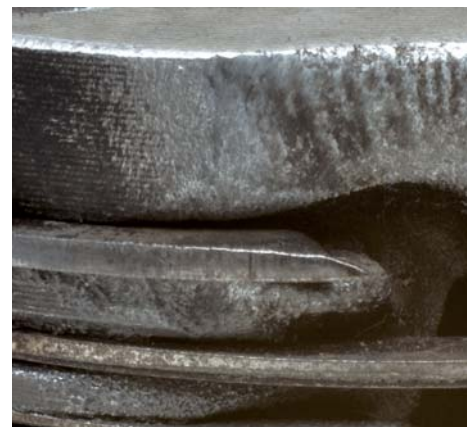
Dieser Schaden lässt sich auf eine Störung im Verbrennungsprozess zurückführen. Das kann mehrere Ursachen haben:

Abb. 1
Erosionsspuren am Ottokolben

- Es darf ausschließlich Kraftstoff in der vorgeschriebenen Oktanzahl getankt werden.
- Einspritzanlage, Vergaser und Zündung müssen korrekt eingestellt werden.
- Es dürfen ausschließlich Zündkerzen nach Herstellerangaben verwendet werden.
- Das Ansaugsystem ist auf Dichtheit zu untersuchen.
- Bei nachbearbeitetem Zylinderkopf muss eine dickere Dichtung eingebaut werden und bei Übermaßkolben ist auf die geringere Kompressionshöhe zu achten.
- Bei aufgeladenem Motor muss auf korrekten Ladedruck geachtet werden.

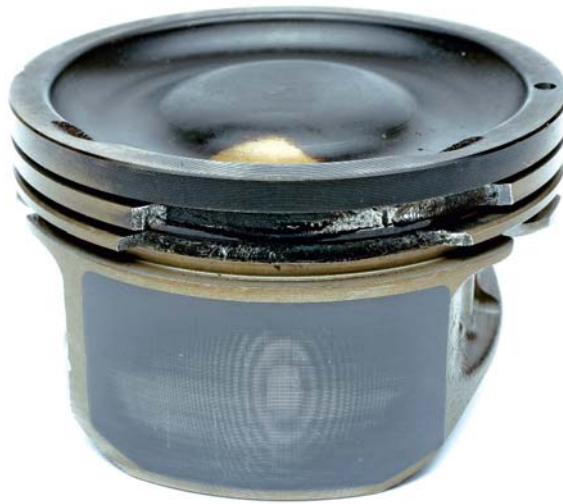
Abb. 2a
Gebrochene Kolbenringstege

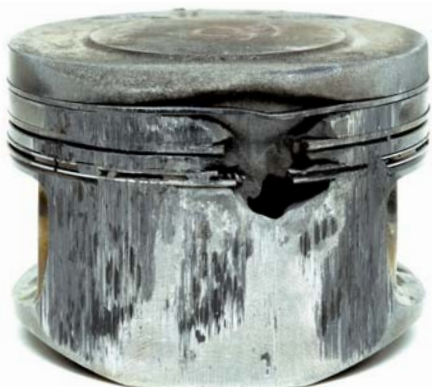
Abb. 4
Durchgeschmolzene Ringzone am
Ottokolben

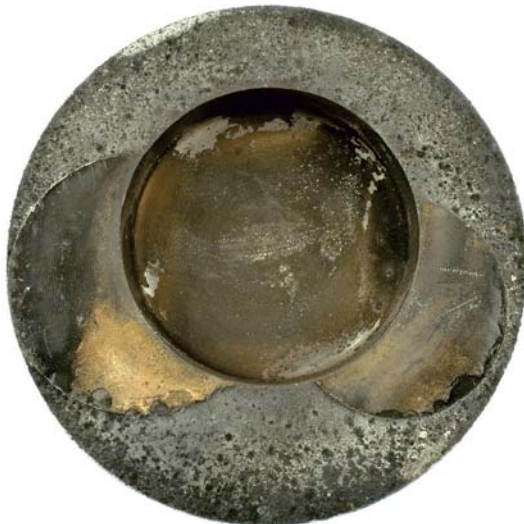
Abb. 2
Gegen Zylinderkopf gelaufener Kolben

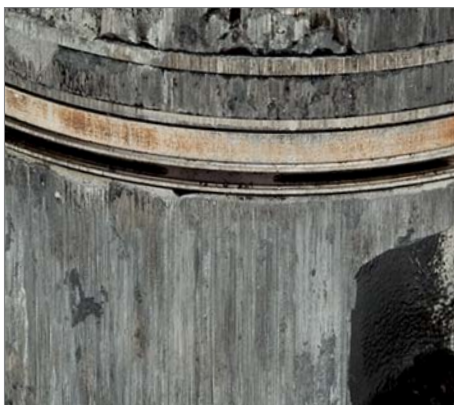
Abb. 2
Kolbenringe mit brandigen Stellen

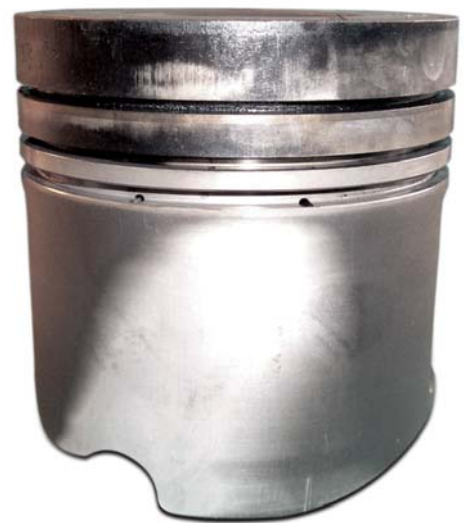
Abb. 1
Unsymmetrisches Tragbild (Schieflauf) am
Kolbenschaft

- Hauptlagergasse, Kurbelwelle und Pleuelstange müssen fluchtend (konzentrisch) bearbeitet und eingebaut werden.
- Es ist darauf zu achten, dass die Pleuelstange ausgewinkelt wird.
- Die Zylinderkopfschrauben sind nach Herstellerangaben anzuziehen.
- Bei der Motormontage muss auf absolute Sauberkeit geachtet werden, z. B. sind Dichtungsreste sorgfältig zu entfernen.

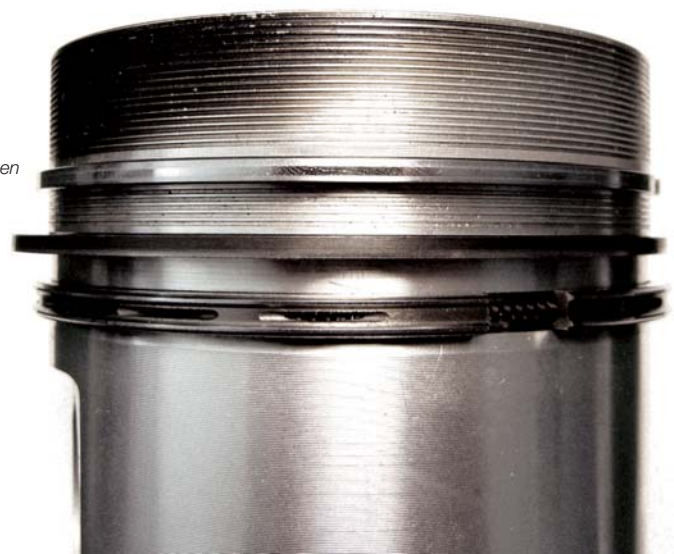
Abb. 2
Feuersteg mit ungleichmäßigen
Ablagerungen

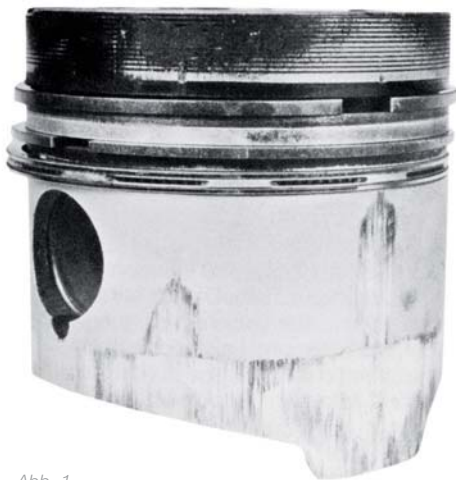
Bei falschem und/oder ungleichmäßigem Anzugsmoment der Zylinderkopfschrauben – vor allem bei Rippenzylindern – besteht ein erhöhtes Risiko eines Zylinderverzugs.

Eine falsch eingestellte Honmaschine, z. B. mit einem zu geringen Überlauf der Honleisten, kann dazu führen, dass der Bohrungsdurchmesser am Zylinderende zu klein wird.

Abb. 1
Fresser am unteren Kolbenschaft durch Einschnürung der Zylinderlaufbuchse

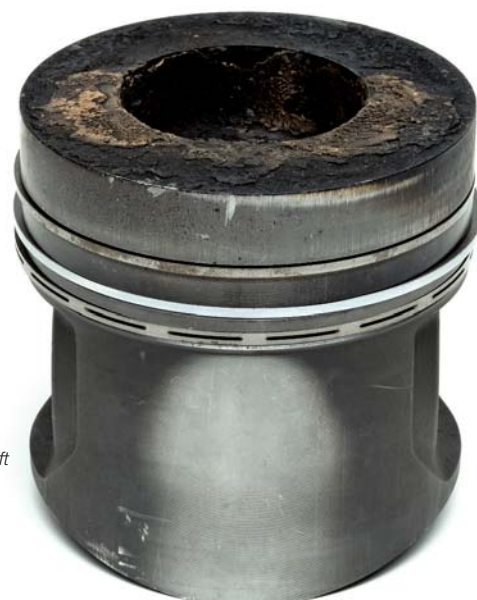
Abb. 1
Schmutzverschleiß am Kolbenschaft

- Das Ansaugsystem ist auf Undichtheiten zu prüfen.
- Der Luftfilter muss überprüft und ggf. ausgetauscht werden.
- Vor der Montage müssen das Kurbelgehäuse sowie die Saugrohre von Schmutz befreit werden.
- Während der Montage ist auf Sauberkeit zu achten.

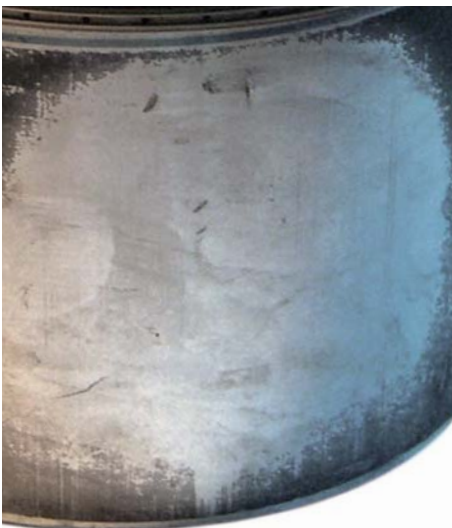
Abb. 1
Breites, glänzendes
Tragbild und Riefen

- Die Einspritzanlage muss korrekt eingestellt werden (Kaltstartanreicherung etc.).
- Die Einspritzdüsen sind zu überprüfen.
- Die Einbaumaße müssen eingehalten werden.
- Das Kraftstofffilter-Wechselintervall muss beachtet und bei extremen Verhältnissen entsprechend verkürzt werden.
- Die Zündkerzen sind zu überprüfen und ggf. auszutauschen.

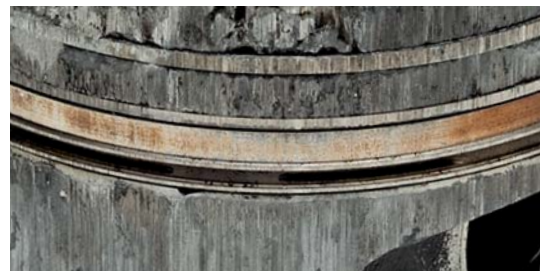
Abb. 2
Riefen und brandige Stellen an Kolbenringen

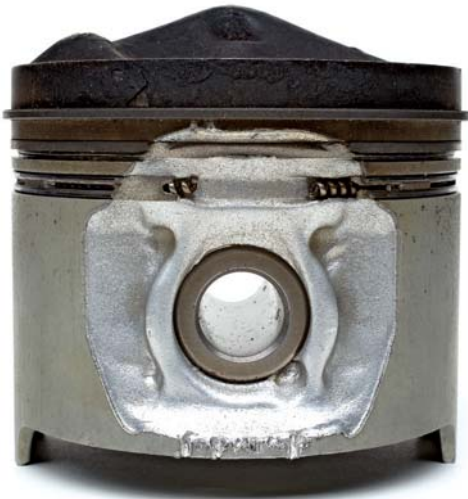
Abb. 1a
Ausgekolkte Kolbenwand, verursacht durch eine lose Kolbenbolzensicherung oder Fremdkörper im Kolbenbolzen

- Beim Einbau der Sicherungsringe muss darauf geachtet werden, dass sich der Stoß der Sicherungsringe auf „6 Uhr“ oder „12 Uhr“ befindet.
- Grundsätzlich müssen neue, nicht verformte Sicherungsringe verwendet werden.
- Der Kolbenbolzen darf nicht mit Gewalt, z. B. mit Hammerschlägen, montiert werden.
- Vor Montage der Pleuelstange sind die Bohrungen auf Parallelität zu prüfen.

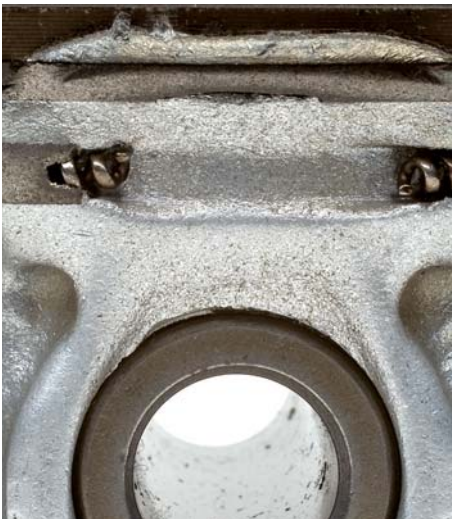
Abb. 1b
Nahaufnahme der Oberflächen von weicherem Kolbenmaterial und härterem Kolbenringwerkstoff, in gleichem Maße abgetragen

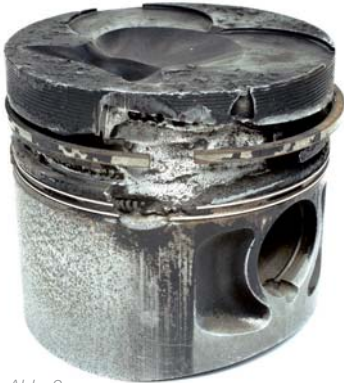
Abb. 2
Kolbenringzone mit blanker Oberfläche

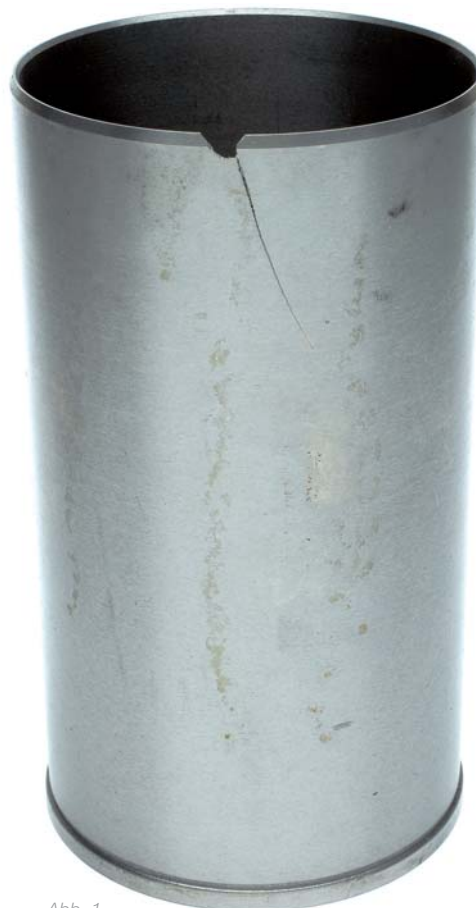
Abb. 1
Unteres Ende der Zylinderlaufbuchse mit Längsris

- Zylinderlaufbuchsen müssen vorsichtig und ausschließlich aufrecht transportiert werden.
- Vor dem Einbau der Zylinderlaufbuchse hat eine Klangprobe zu erfolgen. Zusätzlich ist jedoch noch eine optische Prüfung der Zylinderlaufbuchsenoberfläche durchzuführen.

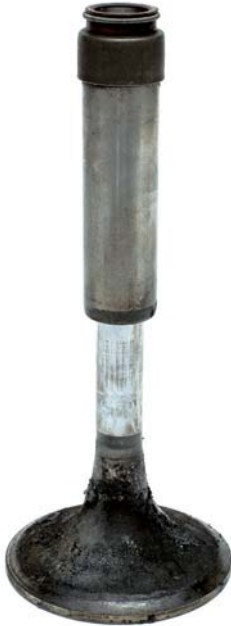
Abb. 1a
Ventil, das in der Führung gefressen hat

- Die Ausrichtung zwischen Ventilführung und Ventilsitz muss fluchten.
- Bei der Nacharbeit von gelaufenen Ventilen ist sehr genau auf einen geraden Ventilschaft zu achten.
- Ventilsitzringe dürfen nur nach Herstellerangaben eingebaut werden.
- Grundsätzlich sind neue Ventileile zu verwenden. Zumeist sind die alten Keile ungleichmäßig abgenutzt, sodass sich die Ventile nicht mehr frei drehen können.
- Ventilführungen müssen immer gemäß Herstellerangaben auf das vorgeschriebene Maß bearbeitet werden.
- Nach dem Auftreten von Überdrehzahlen empfiehlt es sich, das gesamte Ventiltriebssystem und den Kolbenboden auf Schäden zu untersuchen.

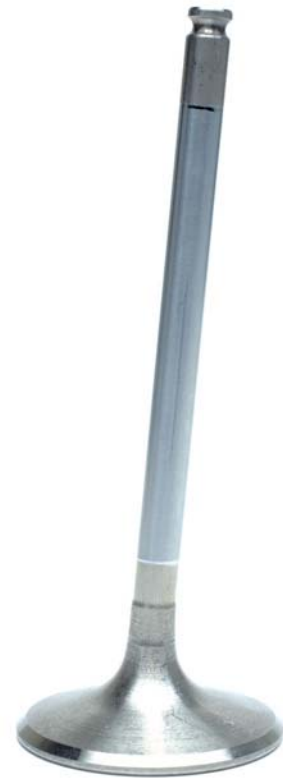
Abb. 1
Verbogener Ventilschaft

- Das Ventilspiel muss korrekt eingestellt werden.
- Das Fahren im Überdrehzahlbereich des Motors ist zu vermeiden.
- Die Steuerzeiten müssen genau eingestellt werden.
- Beim Austausch von Zahnriemen oder beim Kettenwechsel ist auch die Spannvorrichtung zu erneuern.
- Nach der Bearbeitung des Zylinderkopfs muss der Ventilrückstand geprüft werden.

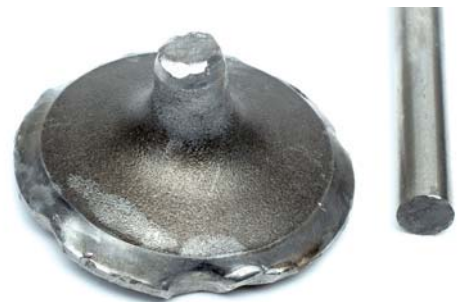
Abb. 2
Abgebrochener Ventilteller

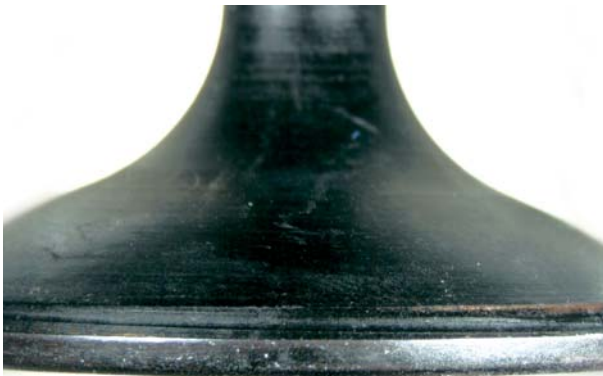
Abb. 1
Deformierter Ventilteller (Tulpenform)

- Das Ventilspiel muss korrekt eingestellt werden.
- Das Einspritzsystem ist zu überprüfen.
- Bei der Montage des Motors sind eventuell verbliebene Kleinteile im Brennraum oder Ansaugtrakt zu entfernen.

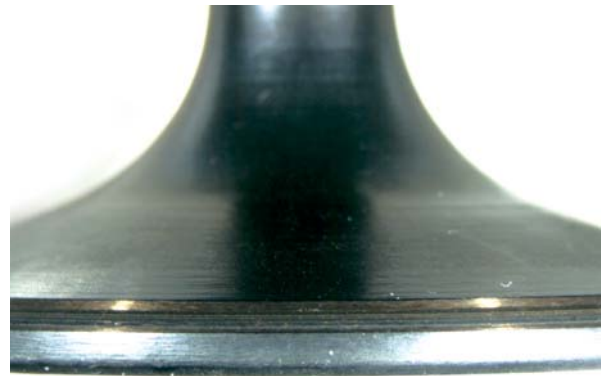
Abb. 2
Zum Vergleich: Ventilteller ohne Verformungen

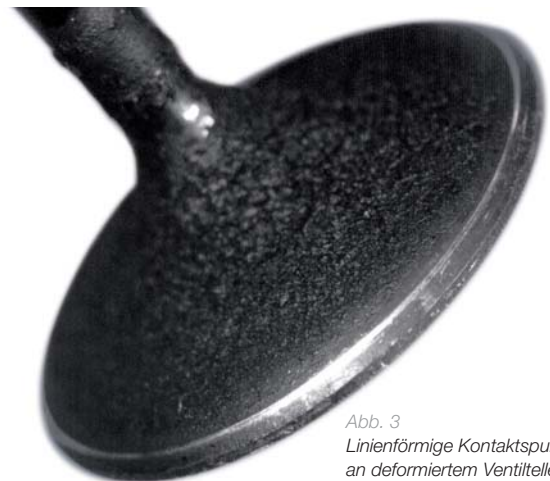
Abb. 3
Linienförmige Kontaktsuren
an deformiertem Ventilteller

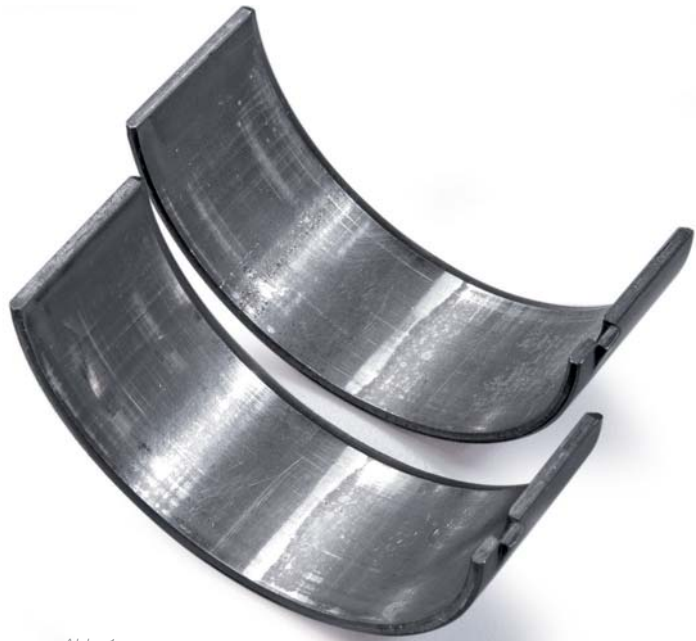
Dieses Schadensbild wird durch einen Bearbeitungsfehler der Kurbelwelle verursacht. Die Lagerzapfen auf der Kurbelwelle weisen einen zu großen Eckenradius auf. An diesem Radius nutzen sich die Außenkanten der Lagerschale ab.

Abb. 1
Abgenutzte Gleitlager-Außenkanten

- Die Lagerzapfen müssen auf das den Herstellerangaben entsprechende Maß nachgearbeitet werden.
- Beim Einbau ist auf den passenden Sitz der Lagerschalen zu achten.

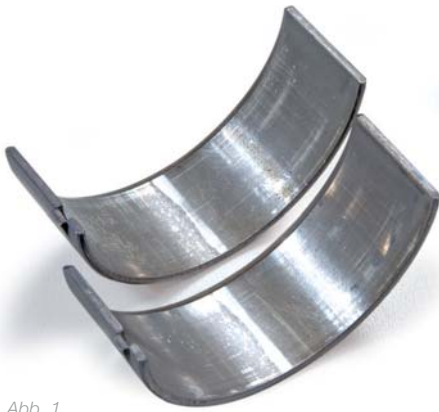
Abb. 1
Glänzende Stellen an den Laufflächen der Lagerschalen

- Die ersten Anzeichen sind hochglänzende Stellen am Gleitlager (Abb. 1).
- Bei anhaltendem Betrieb unter Mangelschmierung laufen die Gleitlager dann bläulich an und verfärben sich schwarz (Abb. 2).
- Bei extremen Fällen kommt es zum Aufschmelzen der Gleitschicht (Abb. 3) sowie zum Verschweißen des Gleitlagers mit dem Lagerzapfen.

Die hier beschriebenen Beschädigungen der Gleitlager sind auf ungenügende Schmierung zurückzuführen. Bei diesem Schadensbild gilt es zu unterscheiden, ob nur ein Gleitlager oder alle beschädigt sind.

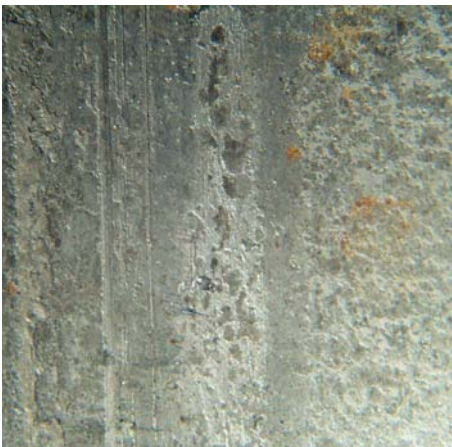
Der hier beschriebene Schaden ist durch chemische Verätzungen zu erklären. Diese können durch folgende Umstände entstehen:

Abb. 1b
In der Nahaufnahme deutlich sichtbar: das angegriffene Lagermaterial

- Der Ölwechsel muss stets gemäß den Herstellerangaben durchgeführt werden.
- Das Kühlsystem ist regelmäßig auf Undichtheiten oder Wasserverlust zu überprüfen.

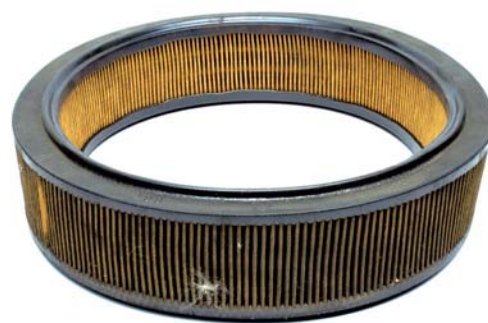
Abb. 3a
Stark verschmutzter Luftfiltereinsatz, Wechsel unbedingt erforderlich

- Es müssen immer die vom Hersteller vorgeschriebenen Filter verwendet werden.
- Die Wechselintervalle sind unbedingt zu beachten.
- Beim Austausch des Kraftstofffilters ist das System ggf. zu entlüften.
- Die Kraftstoffleitungen sind auf Dichtheit zu prüfen.
- Die Luftfilter müssen nach Herstellerangaben gewechselt werden, bei starker Vermutung früher.
- Beim Wechsel des Luftfilters müssen die Dichtungsflächen im Gehäuse sorgfältig gereinigt werden.
- Die Funktion des Luftmassenmessers ist zu prüfen.

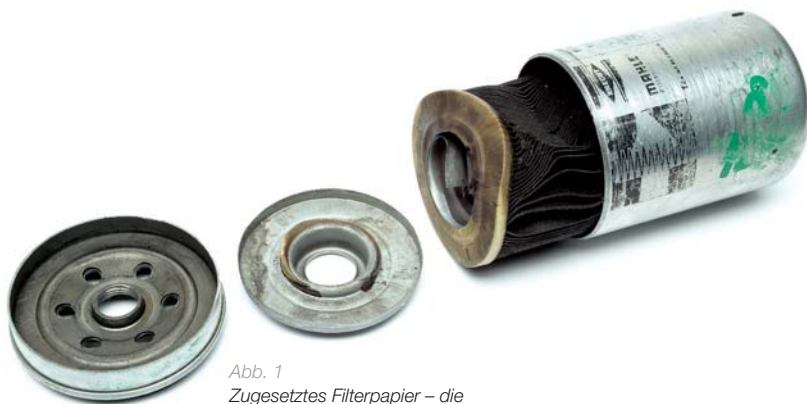
Abb. 1
Zugesetztes Filterpapier – die Folge: kollabierter Filtereinsatz

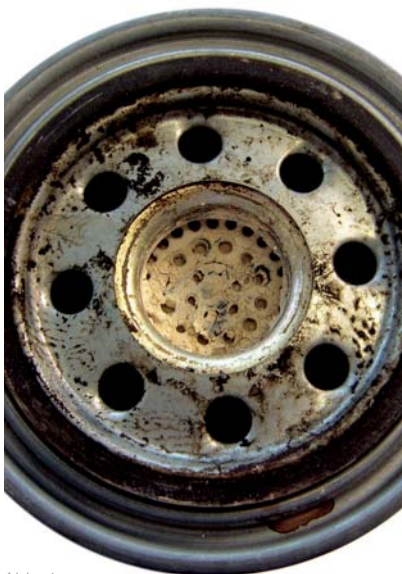
Abb. 1
Granulataustritt aus der Lufttrockner-Patrone

- Die vorgegebenen Wechselintervalle sind unbedingt einzuhalten.
- Extremer Kurzstreckenverkehr mit Abschalten des Motors soll vermieden werden.
- Das Brems- und Luftfedersystem muss auf Dichtheit geprüft werden.
- Der Lufttrockner benötigt regelmäßig eine Regenerierungsphase. Hierzu müssen die Umschaltpunkte am Druckregler korrekt eingestellt sein.

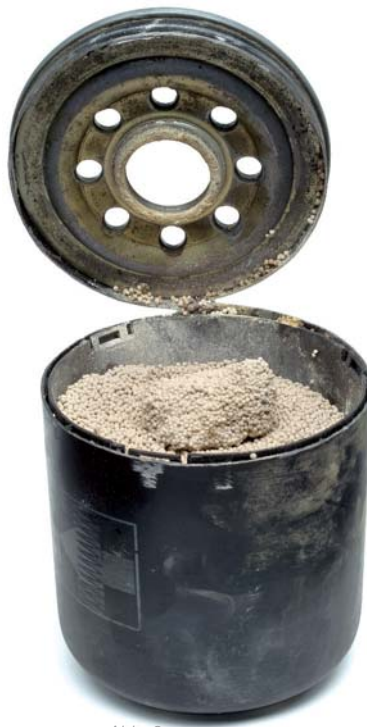
Abb. 2
Verklumptes Granulat

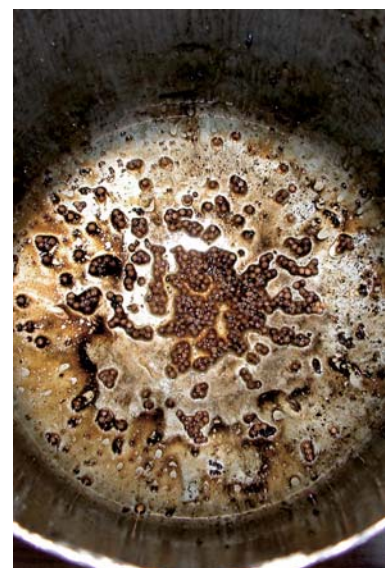
Abb. 3
Granulat, Wasser und Öl in der Lufttrockner-Patrone
